## 福島第一原子力発電所現地確認報告書

令和7年12月8日（月）

- （1）陸側遮水壁ブライン供給配管等の保護カバー設置状況
- （2）瓦礫類一時保管エリア1の現況

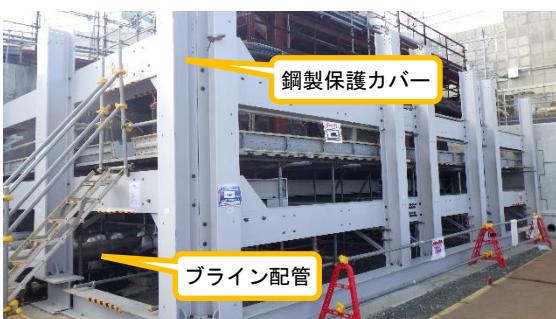
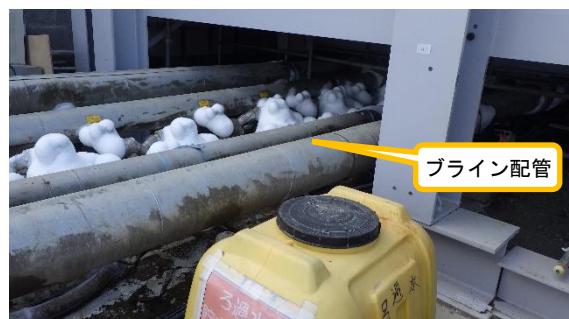
(写真1①) 鋼製保護カバー設置工事の状況①

- ・1号機北東に設置されたブライン配管を覆うように、鋼鉄製保護カバーの設置が進められていた。（写真1）
- ・前回確認時には、保護カバー基礎設置のため、重機により海側の掘削作業が行われていたが、今回の確認においては、掘削孔への基礎コンクリート注入が行われていた。
- また、掘削孔を囲むようにL字型擁壁の設置が完了していた（写真2）
- ・確認した範囲において、ブライン配管からの漏えい等の異常は確認されなかつた。

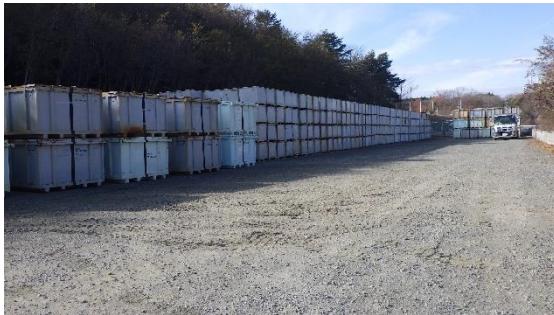
(写真3) 瓦礫類一時保管エリアの状況

- ・エリア内は、 $1\text{ m}^3$ コンテナが廃棄物種別毎に2～4段積みの状態で整然と保管されていた。また、前回確認時よりもコンテナの保管数が減っていた。（写真3）
- ・ $1\text{ m}^3$ コンテナの内容物は、カバーオール、チャコールフィルタ及び難燃ゴム手袋等であり、廃棄物の種類ごとに区分された状態で保管されていた。（写真4）
- ・一部の $1\text{ m}^3$ コンテナに補修された箇所や腐食が認められたものの、廃棄物の飛散・流出は確認した範囲において見受けられなかった。
