福島第一原子力発電所現地確認報告書

令和7年12月22日（月）

- ・ブルータンクエリアD（図1）

- ・横置き型タンクの仮置き・保管状況

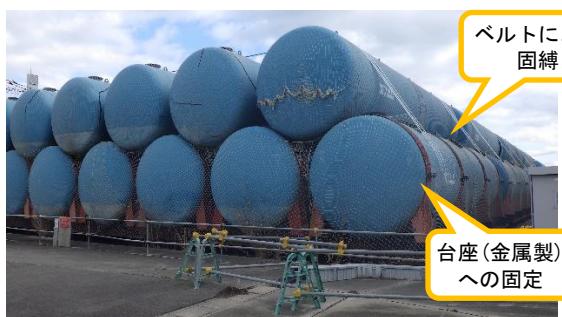
- ・前回確認時と同様に、横置き型タンクは、固縛帶（ベルト）により固定され、ネットにより覆われていた。また、ブルータンクエリアDの周囲は、単管パイプにより囲われていた。（写真1）
- ・保管された横置き型タンクの一部において、表面の塗装が剥離していたものの、確認した範囲では、剥離した塗装のネット外部への飛散は認められなかった。（写真2）

(写真1①) ブルータンクエリアDにおける横置き型タンクの固定状況

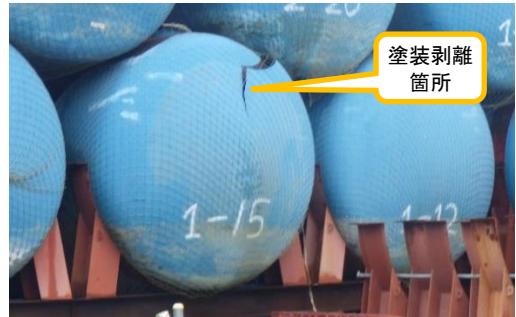
(写真1②) 横置き型タンク表面の塗装の状況 (ネット網による剥離防止)

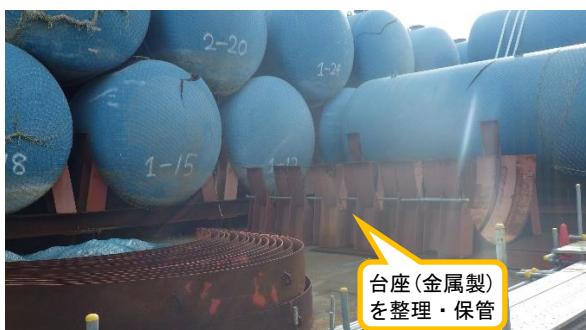
(写真2①) ブルータンクエリアDにおけるタンク固定資材の整理状況

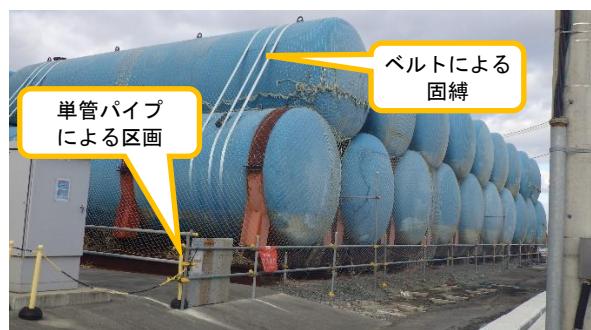
(写真2②) ブルータンクエリアDにおけるエリア区画状況
