福島第二原子力発電所現地確認報告書

令和7年12月18日（木）

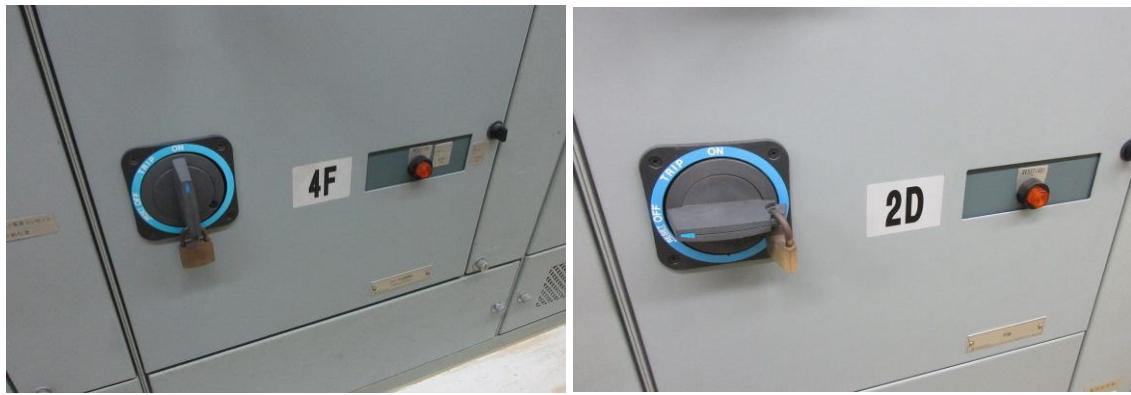
- ・東京電力によると、停止した送風機は、通常時は電源盤Aから電源が供給されているが、電源盤の点検に伴い、9月29日から、一時的に電源盤Bからの供給へと切り替えていた。その後、10月24日に、電源盤Bを点検のため停止したことにより当該送風機が停止した。原因是、電源盤Bの停止前に、当該送風機へ電源を供給中であることを見逃し、電源盤を停止した人為的なミスとしている。（写真1、2、3）
- ・再発防止策として、東京電力は、作業員の研修並びにマニュアル及びチェックシートの整備を行うとともに、電源盤に作業内容を記載したタグを設置することで、電源盤停止前に仮設電源の有無の確認を徹底して行うことである。

(写真1) 通常時に1号機希ガスホールドアップ建屋の送風機へと電源を供給する電源盤A

(写真2) 電源盤Aの点検に伴い、一時的に希ガスホールドアップ建屋の送風機へと仮設電源を供給していた電源盤B

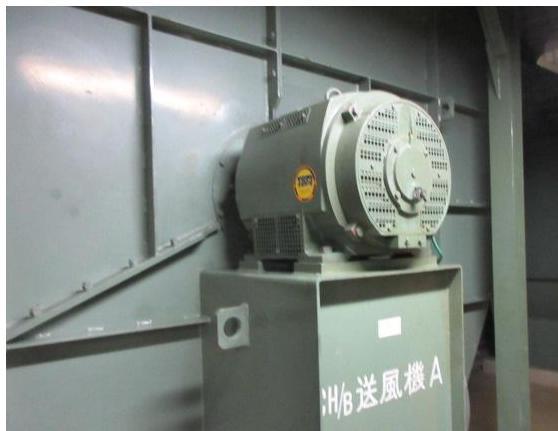
(写真3) 10月24日に停止した1号機希ガスホールドアップ建屋の空調の送風機（12月18日現在、稼働中）
