福島第一原子力発電所現地確認報告書

3、4号機原子炉建屋、タービン建屋周辺（図1）

No. 4、No. 5中継タンクの状況

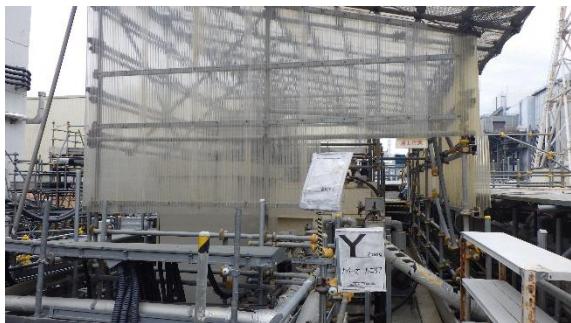
(写真 1-1)
No. 4 中継タンク小屋外観

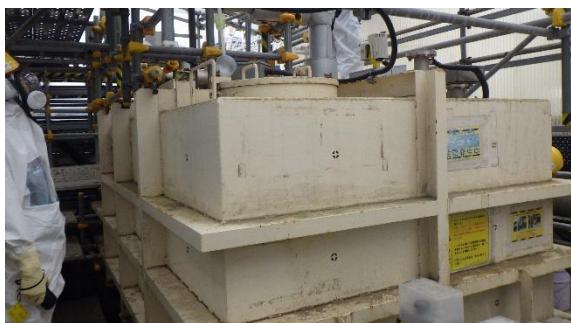
(写真 1-2)
No. 4 中継タンクの設置状況

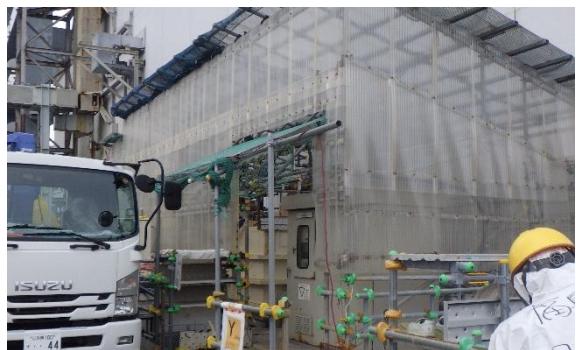
(写真 1－3)
No. 5 中継タンク小屋外観

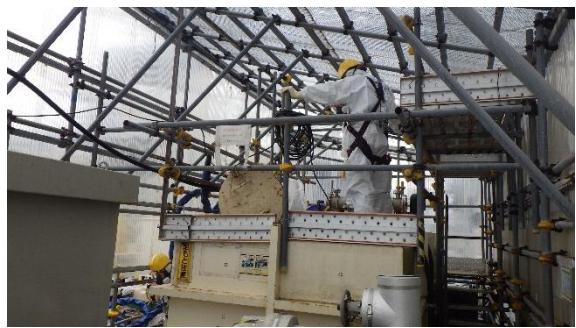
(写真 1－4)
No. 5 中継タンクの設置状況

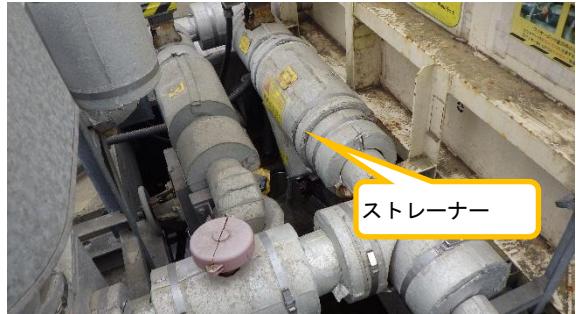
- ・No. 4中継タンク及びNo. 5中継タンクは、いずれも波板製の小屋内に設置されていた。（写真1）
- ・現場確認時、No. 4中継タンクにおいて、移送ポンプ前段に設置されている、ストレーナー（ろ過器）の清掃が実施されていた。（写真2）
- ・現場確認時、No. 5中継タンクにおいて、サブドレン中継タンク底部に滞留している土砂の回収作業が実施されていた。当該作業にあたり、作業員がサブドレン中継タンクや車両荷台に登る際には、墜落制止用器具を着用して作業が行われていた。（写真3）
- ・サブドレン中継タンクの周囲には、万が一の漏えいに備え、堰が設けられていた。
- ・No. 4中継タンクの堰内には、雨水が深さ1cm程度溜まっていたものの、確認した範囲において、サブドレン中継タンク、配管、弁等からの漏えいは確認されなかった。
- ・No. 5中継タンクの周囲について確認したところ、漏えい等の異常は認められなかった。

(写真 2)
ストレーナーの設置状況

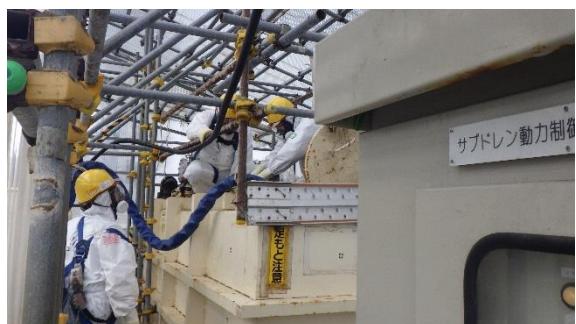
(写真 3)
土砂回収作業の状況
