# 福島第一原子力発電所現地確認報告書

令和8年1月9日（金）

- ・モニタリングポスト（No. 5 及び 6）（図 1）
- ・3・4号機超高压開閉所建屋及びホールドアップ建屋（図 1）

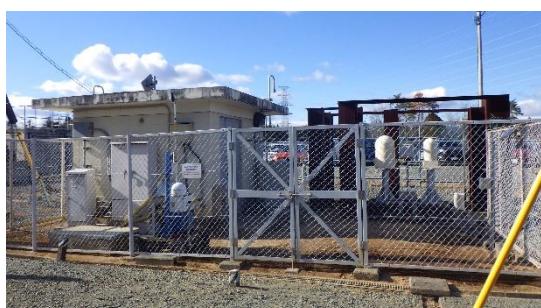
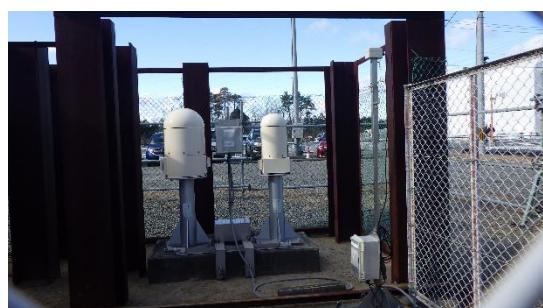
(写真1-1)  
モニタリングポストNo. 5の外観

- ・モニタリングポスト No. 5 及び 6 の周囲には放射線測定の障害となるものはなかった。（写真 1 及び 2）
- ・確認した範囲で、モニタリングポストに設置された放射線検出器やダストモニタ吸気口等の外観に異常は確認されなかった。

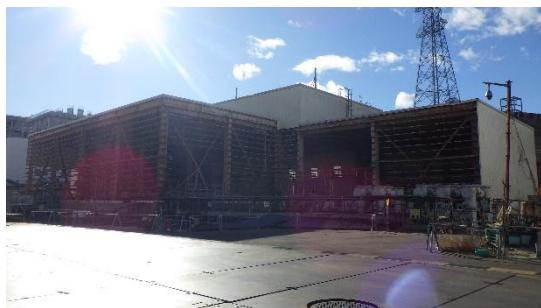
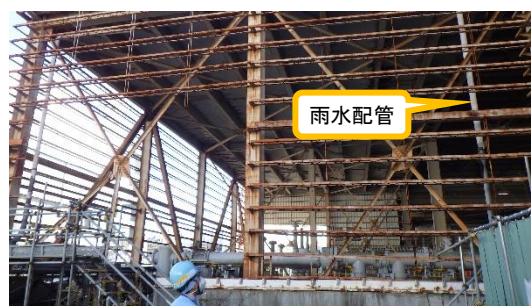
- ・3・4号機超高压開閉所建屋内東側4本、西側7本の雨水配水管について、目視で配水管の破断等が生じていないことを確認した。（写真 3）
- ・ホールドアップ建屋内北東に1本、南壁に2本設置されている雨水配管を

(写真 3-2)  
3・4号機超高压開閉所建屋北側  
雨水配管の様子

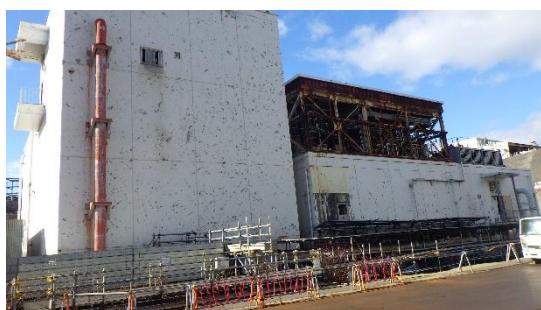
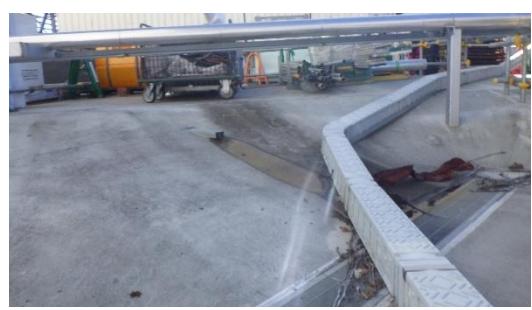
確認するとともに、雨水排水が、勾配がつけられたフェーシング面により導水されていることを確認した。(写真4)

(写真 4-2)  
ホールドアップ建屋西側雨水排水  
口の様子

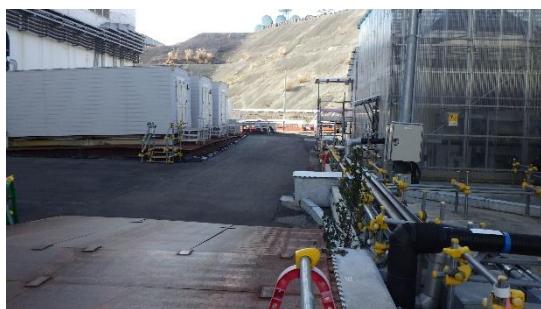
- 前回確認時未完了であった3・4号機超高压開閉所建屋南西側（共用プール建屋と開閉所の間隙部）のフェーシングが完了していることを確認した。(写真5)

(写真 5)  
3・4号機超高压開閉所建屋南西  
側フェーシングの状況（完了済み）
