## 福島第一原子力発電所現地確認報告書

令和8年1月14日（水）

瓦礫類一時保管エリアC（図1）

瓦礫類一時保管エリアCの状況

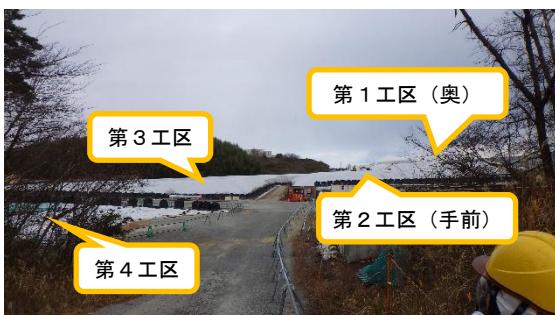
- ・瓦礫類一時保管エリアCは第1～第4工区に分けられており、このうち第1工区及び第4工区において、瓦礫類の取り出しが進捗していた。（写真1）
- ・現場確認時には、瓦礫類の取り出し作業は行われておらず、全ての工区が遮水シートで覆われていた。（写真2）
- ・確認した範囲において、遮水シートの損傷や瓦礫類のエリア外への飛散等は認められず、管理状態に問題のある箇所は確認されなかった。
- ・東京電力担当者から聴取した内容は以下のとおりである。

(写真 1-1)  
瓦礫類一時保管エリアCの概観

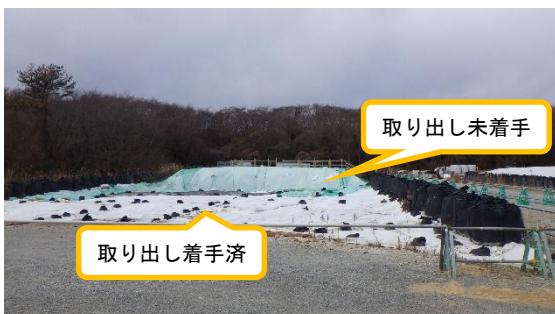
(写真 1-2)  
第4工区の状況  
※手前の瓦礫類の取り出しが進捗している。

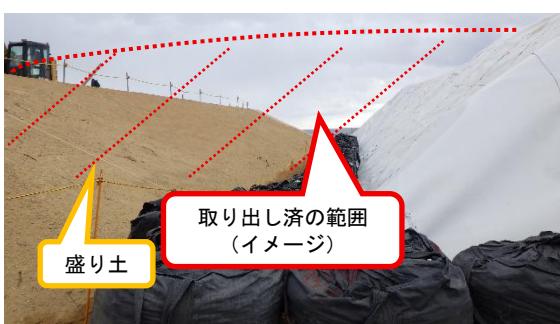
(写真 1-3)  
第1工区の状況  
※左の盛り土は、瓦礫類の撤去後に造成されたもの

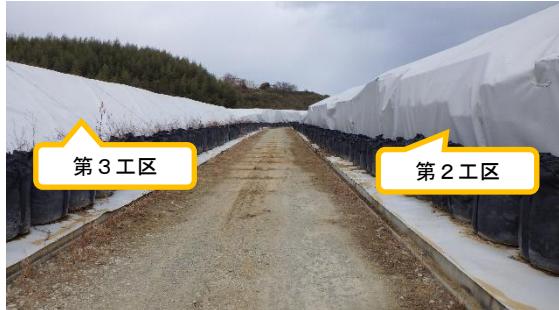
(写真2)

第2工区及び第3工区の状況
