## 福島第一原子力発電所現地確認報告書

令和7年12月23日（火）

サブドレン中継タンクNo. 1～No. 3（図1）

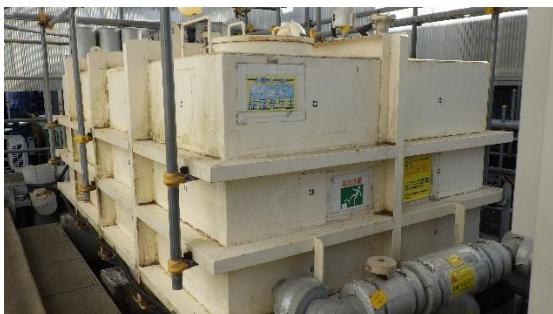
- ・サブドレン中継タンクはタンク、移送ポンプ、サブドレンの水位を制御監視している常用システム現場制御盤（SDP）及びバックアップシステム現場制御盤（RIO）で構成されている。（写真1）
- ・現場確認時、サブドレン中継タンクNo. 1～No. 3において移送ポンプは稼働していなかった。（写真2）
- ・タンクの周辺は70cm程の堰になっており、万が一タンク内の水が漏えいしても、堰内に留まるようになっていた。（写真3）
- ・確認した範囲では、設備及び配管からの漏えい等の異常は認められなかった。

(写真1①) タンクの設置状況

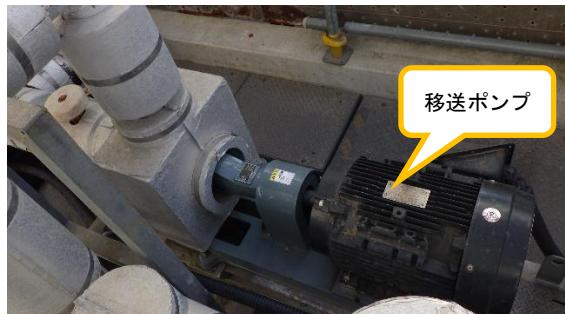
(写真1②) 移送ポンプの設置状況

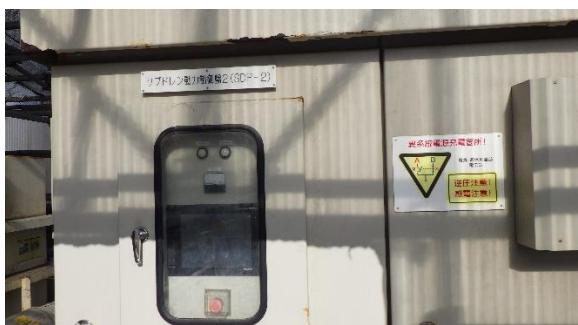
(写真1③) SDP制御盤の設置状況  
※通電している

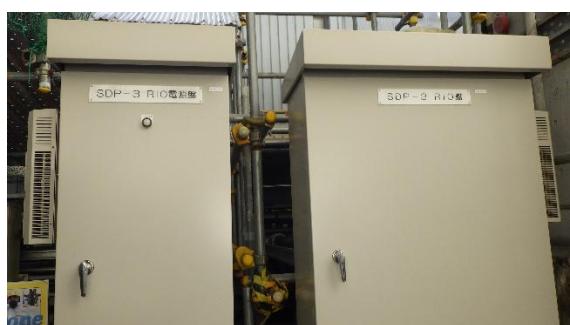
(写真1④) RI/O電源盤の設置状況

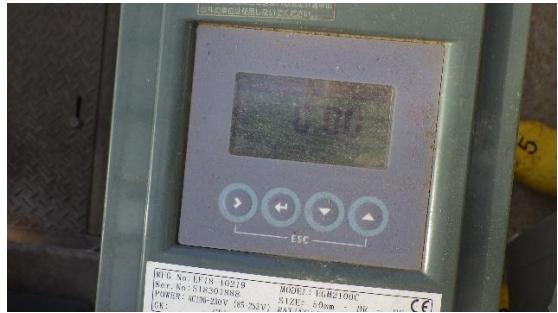
(写真2)流量計の表示(0. 00m<sup>3</sup>/h)

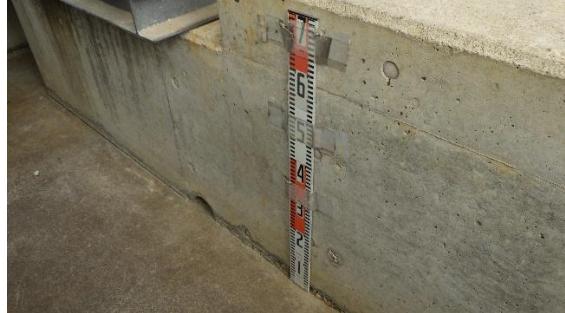
(写真3)堰内の状況
