# 福島第一原子力発電所現地確認報告書

令和8年1月28日（水）

- ・減容処理設備（図1）
- ・固体廃棄物貯蔵庫第11棟建設予定地（図1）

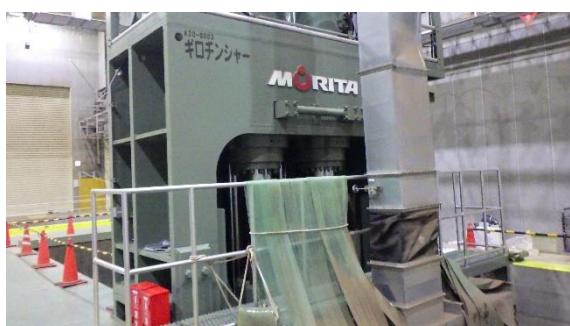
- ・金属廃棄物減容室に、ギロチンシャーが設置されていた。現場確認時には、ギロチンシャーを作動させるための油圧ポンプの点検作業が行われていた。ギロチンシャー上部で点検していた作業員は、墜落制止用器具（フルハーネス型安全帯）を適切に着用していた。（写真1）
- ・コンクリート減容処理室に、コンクリート解碎機が設置されていた。現場確認時に運転は行われておらず、確認した範囲において、機能に影響を及ぼすような損傷等の異常は認められなかった。（写真2）
- ・金属廃棄物減容室及びコンクリート減容処理室に、瓦礫類（コンクリートや金属くず等）を取り扱うための重機が仮置きされていた。確認した範囲では、油漏れ等の異常は認められなかった。（写真3）

（写真1-1）  
ギロチンシャーの設置状況

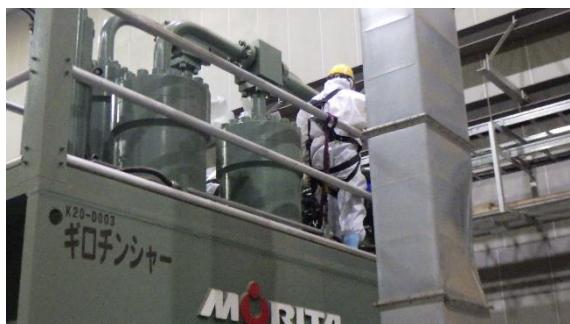
(写真 1－2)  
ギロチンシャー上部での作業状況

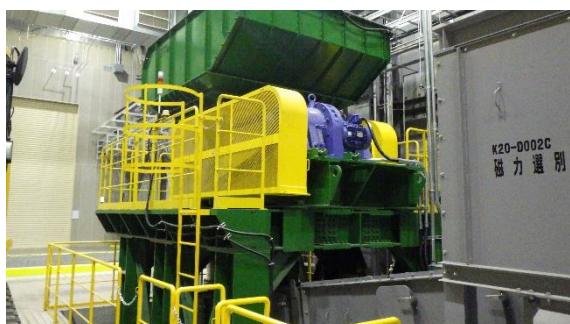
(写真 2)  
コンクリート解碎機の設置状況

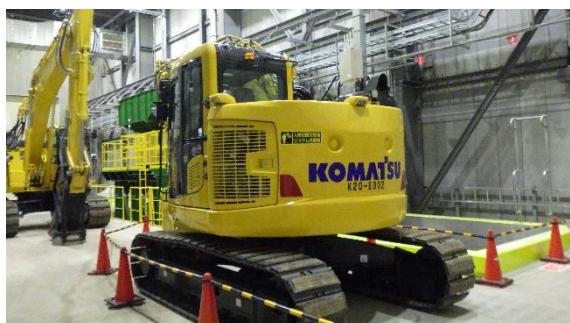
(写真 3)  
重機の仮置き状況

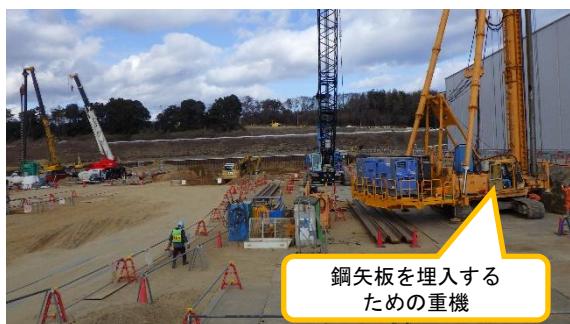
- ・建設予定地の東側及び西側で鋼矢板（シートパイル）の埋入による山留め工事が実施されていた。（写真4）
- ・鋼矢板の内側（建物が設置される箇所）において、掘削作業及び発生した土砂の搬出作業が行われていた。（写真5）
- ・作業エリアと通路は単管バリケードにより区分されており、重機と人の接触を防止するための措置が講じられていた。また、作業エリアごとに監視員が配置されており、安全に作業が進められていた。（写真6）

(写真 4－1)  
鋼矢板の埋入作業の状況①  
※東側の状況

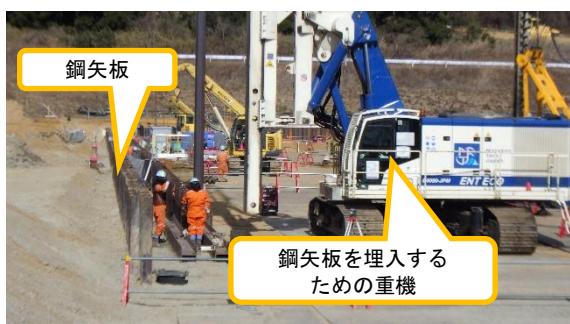
(写真 4－2)  
鋼矢板の埋入作業の状況②  
※西側の状況

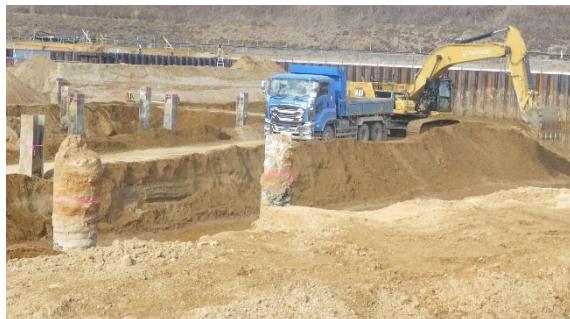
(写真5)  
掘削作業状況

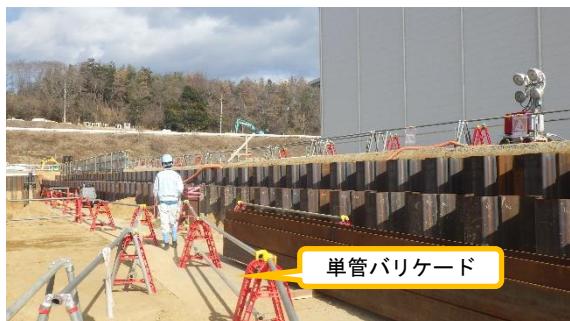
(写真6-1)  
作業エリアの区画状況

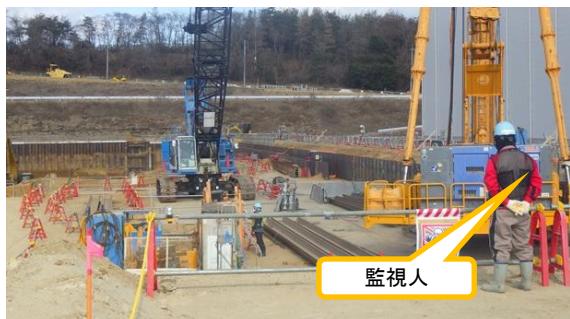
(写真6-2)  
監視人の配置状況
