福島第一原子力発電所現地確認報告書

令和8年1月29日（木）

K4エリアタンク群（図1）

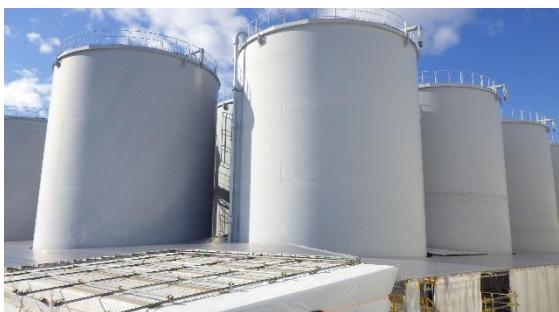
- ・当日は、C群タンクのうちC5タンクにおいて、内部点検のための足場の設置作業が行われていた。（写真1）
- ・タンク入り口には簡易ハウスが設置され、タンク内専用の作業靴への履き替え等による汚染防止対策が施されていた。（写真2）
- ・タンク入り口には『酸素欠乏危険場所作業中』の掲示があり、作業者名、作業時間、酸素濃度等が記載されていた。作業中の酸欠防止対策が適切に施されていた。（写真3）
- ・確認した範囲において、A L P S 处理水の漏えい等はなかった。

(写真1) K4エリアタンク群

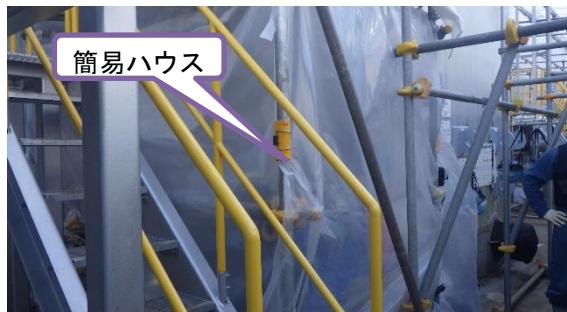
(写真2①) 簡易ハウスの設置状況

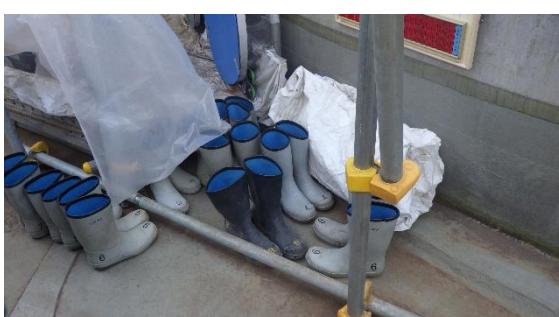
(写真2②) 作業用靴の保管状況

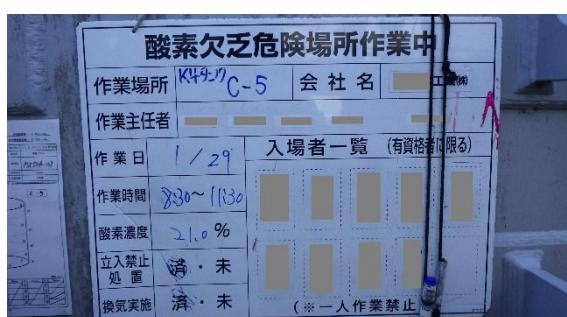
(写真3) 酸素欠乏危険場所作業中の掲示

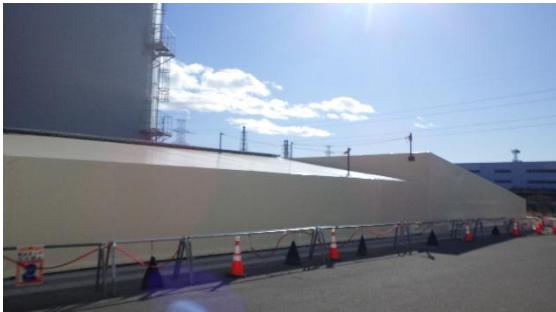
- ・外堀拡張工事は屋根の設置が完了していた。今後、外堀周辺の舗装を行い完成となること。（写真4）
- ・外堀嵩上げ工事は既に完了しているため、現状を確認した。その結果、特に支障は認められなかった。（写真5）

(写真 4①) 外堰拡張工事の状況

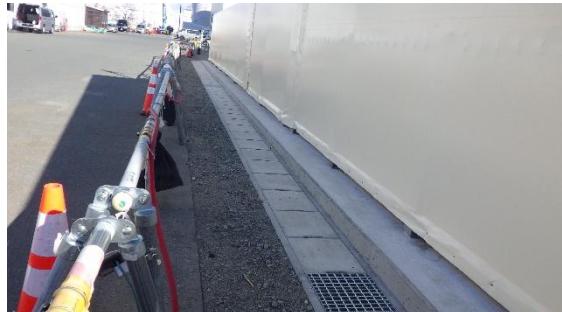
(写真 4②) 外堰周辺の未舗装部分

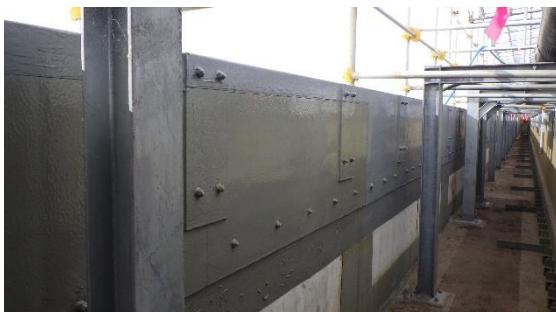
(写真 5①) 外堰の嵩上げ状況

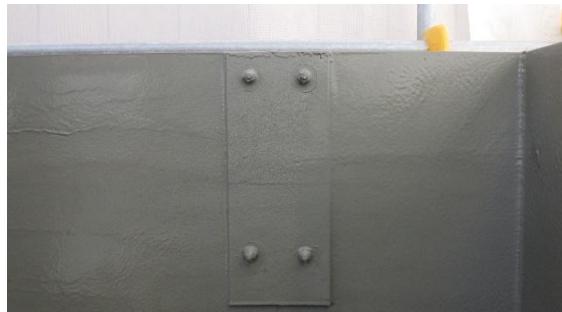
(写真 5②) 接続部の補強状況
