福島第一原子力発電所現地確認報告書

令和8年1月23日（金）

- （1）ALPS処理水希釈放出設備定期点検の状況（海水ポンプ組立）
- （2）放水立坑（上流水槽）点検作業の状況

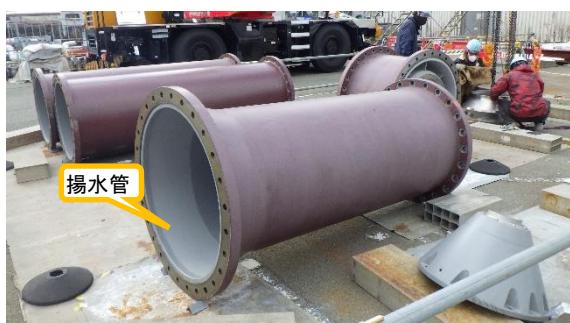
（写真1①）海水移送ポンプA系の部品
(揚水管等)

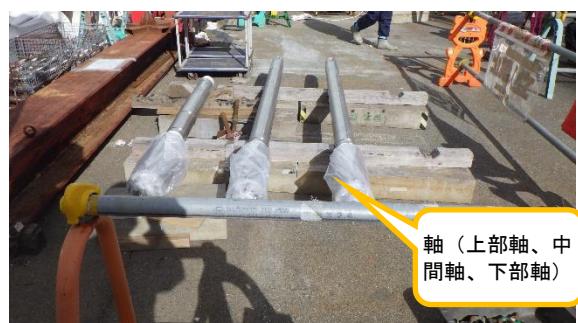
（写真1②）海水移送ポンプA系の部品
(配管内の軸)

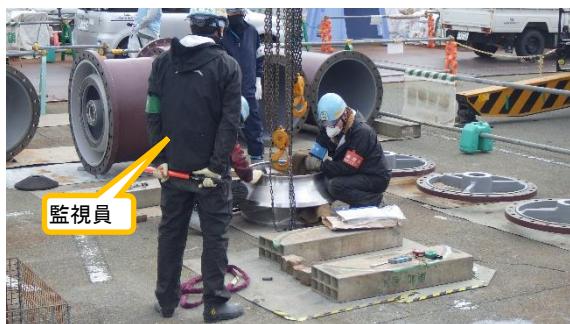
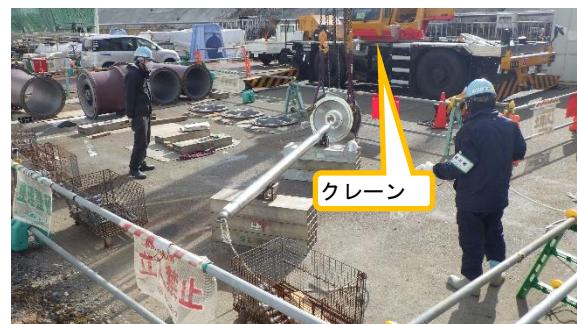
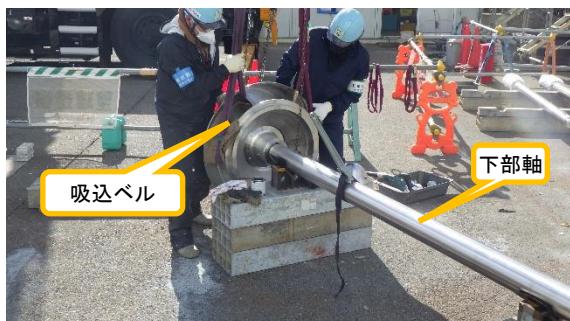
(写真2①)海水移送ポンプA系の組立作業の状況

(写真2②)海水移送ポンプA系の組立作業の状況

(写真2③)海水移送ポンプA系の組立作業の状況

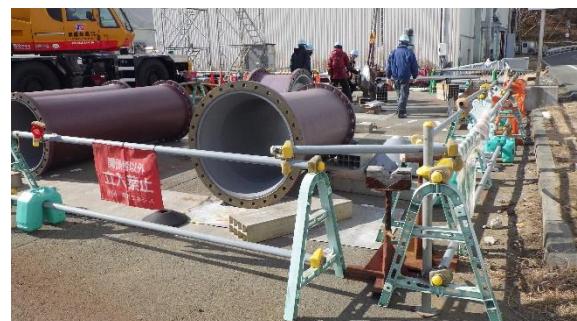
(写真3)海水移送ポンプ組立作業エリア

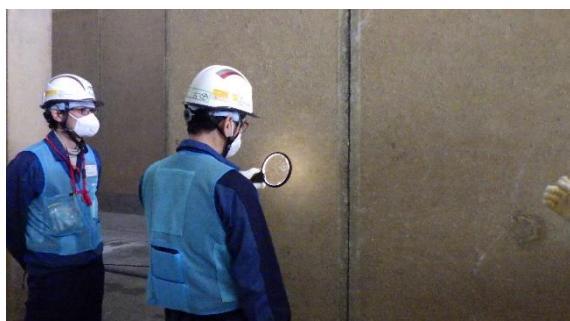
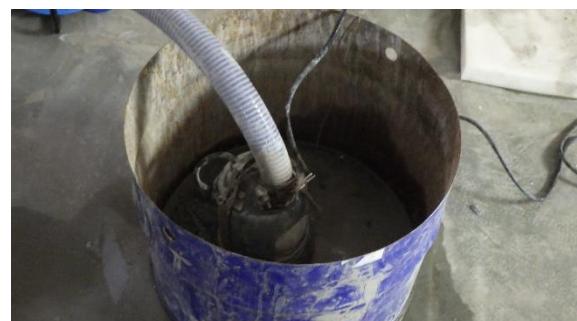
- ・当日は、上流水槽底部において水抜き作業及び目視による壁面の調査（損傷及び海生生物付着の有無の確認等）が行われていた。（写真4）
- ・今後、上流水槽底部の補修作業として、防水塗装に膨れのあった部分が切除され、水抜き及び乾燥の後、モルタルの吹き付けによる補修が行われる。
- ・確認した範囲において、上流水槽の健全性に影響を与える損傷はなかった。

(写真4①)放水立坑(上流水槽)の点検作業(壁面調査)の状況

(写真4②)水抜き作業の状況
