## 福島第一原子力発電所現地確認報告書

覆土式一時保管施設（瓦礫類一時保管エリアL）（図1）

覆土式一時保管施設（瓦礫類一時保管エリアL）解消作業の状況

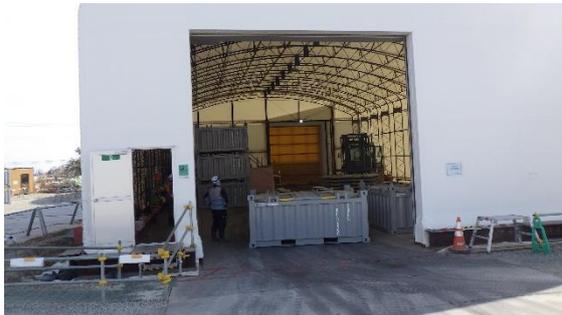
(写真1) 仮設テントの状況 (搬出口)

- ・放射性物質の環境への飛散を抑制するため、第4槽全体を覆う仮設ハウス内で瓦礫の撤去及び金属容器への収納作業が実施されていた。作業が進んだため、遠隔操作ではなく、仮設ハウス内に作業員が入って作業が行われていた。（写真1）
- ・監督者は、仮設テントに隣接したプレハブ小屋内から、仮設テント内に設置された複数のカメラの映像を監視することにより、作業状況を確認していた。（写真2）
- ・仮設ハウス内外各所の空气中放射性物質濃度が連続ダストモニタにより常時測定されていた。指示値を確認したところ、いずれの場所においても異常値は認められなかった。（写真3）
- ・第4槽近傍の空間線量率は0.9  $\mu\text{Sv/h}$ であった。（写真4）
- ・第4槽を覆うハウスに破損等の異常はなかった。また、第1槽から第3槽について目視で確認した範囲では、瓦礫類の飛散や流出等の異常は認められなかった。（写真5）
