福島第一原子力発電所現地確認報告書

令和8年2月9日（月）

建屋内RO循環設備（4号機タービン建屋2階）（図1）

建屋内RO循環設備の状況

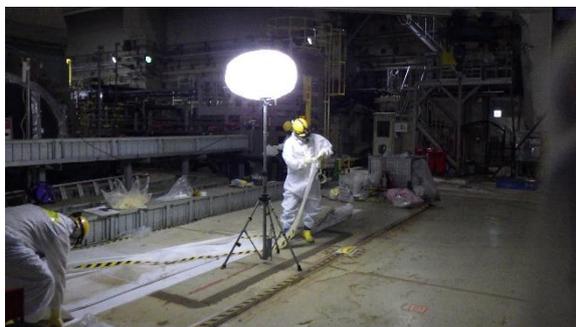
(写真1) 作業エリアの片付け状況

- ・現場確認時、フィルタ交換作業は終了しており、作業エリアの片付けを行っていた。（写真1）
- ・資機材の吊り上げ作業など天井クレーンを用いた作業においては、玉掛け者と合図者が声掛けしながら作業しており、安全に作業が進められていた。
- ・A系からB系への切替作業におけるB系の逆浸透（RO）膜内の水の置換作業が行われていた。作業に当たっては中央操作室と連絡を取り合いながら弁の操作を行っていた。（写真2）
- ・また、淡水化处理水受けタンク脇に設置されているポンプの点検作業が行われていた。（写真3）
- ・建屋内ROの循環設備については、目視で確認した範囲において、設備や配管からの漏えい等の異常は認められなかった。（写真4）

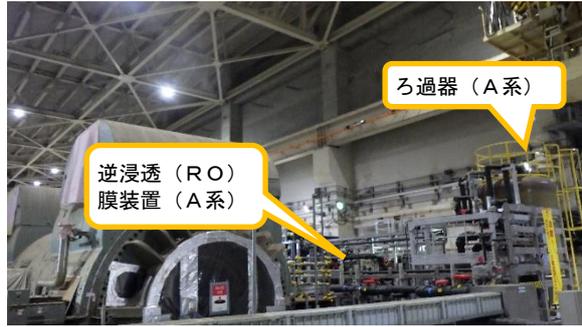
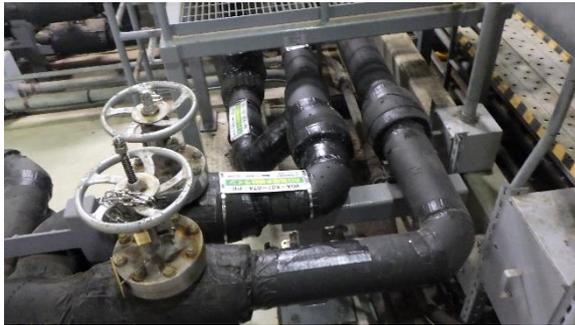
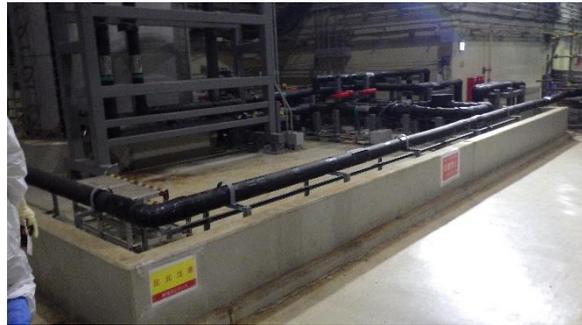
(写真4-1) 建屋内ROの設置状況

(写真4-2) 移送配管の設置状況①

(写真4-3) 移送配管の設置状況②
