福島第一原子力発電所現地確認報告書

令和8年2月12日（木）

- ・ 廃スラッジ貯蔵施設予備品倉庫（図1）
- ・ 瓦礫類一時保管エリアN（図1）

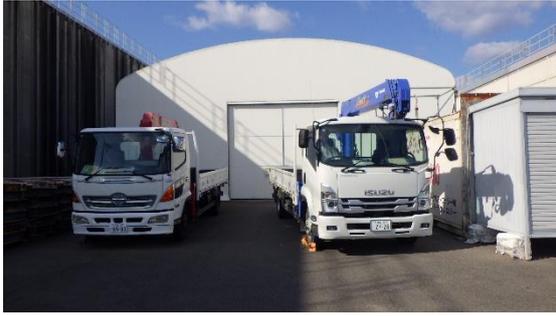
(写真1)
倉庫外観

処理水タンクは α 核種除去を目的とした新たな設備を設置する際の設置場所を確保するためサイトバンカ建屋2階から既に撤去されており、廃スラッジ貯蔵施設予備品倉庫（以下「倉庫」という。）に移送され、仮置きされていることから、当該仮置き状況を確認した。なお、処理水タンクは解体が計画されている。（写真1）（サイトバンカ建屋2階における前回確認：[令和8年1月26日](#)）

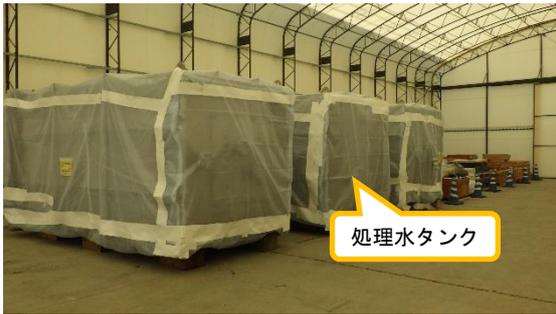
- ・ 倉庫内に、撤去済みの処理水タンク3基が養生シートで覆われた状態で仮置きされていた。確認した範囲において、タンク本体の損傷、タンクフランジ部からの漏えい等の異常は認められなかった。（写真2）
- ・ 処理水タンクの表面には、周辺の空間線量率を示す表示及び汚染物品であることを示す表示が貼付されていた。（写真3）
- ・ 倉庫内においては、雨漏りや資機材の散乱等、処理水タンクの仮置きに影響を及ぼすような異常は認められなかった。（写真4）
- ・ 東京電力担当者によると、処理水タンクについては、今後、解体により減容した後、コンテナに収容し、固体廃棄物貯蔵庫等の屋内保管施設で保管する計画とのことであった。

(写真2)
処理水タンクの仮置き状況

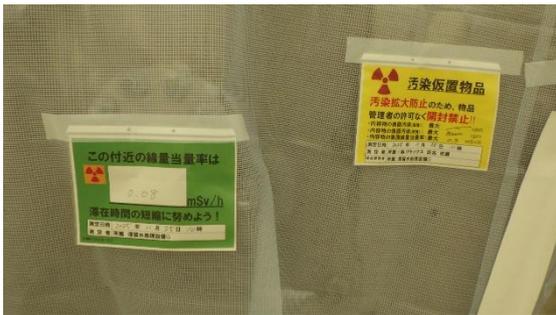
(写真3)
タンク表面に貼付された表示の状況

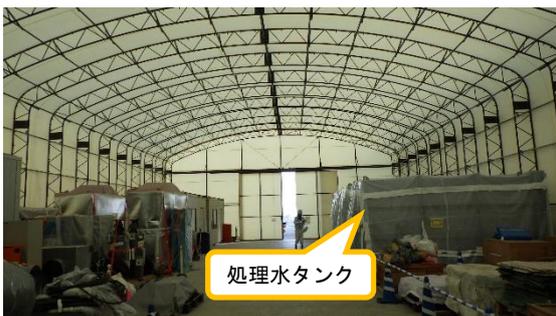
(写真4)
倉庫内の状況

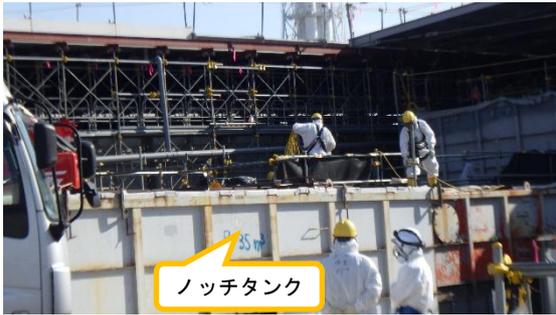
- ・汚染土壌の入れ替え作業に伴い、作業員がノッチタンク上部で作業を行っていた。作業員は、墜落制止用器具（フルハーネス型）を着用して作業に従事していた。（写真5）
- ・汚染土壌の入れ替えに使用しているクレーンは、平坦で安定した場所に設置されており、アウトリガーの張り出しも適切に行われていた。確認した範囲では、作動油の漏えい等の異常は認められなかった。（写真6）
- ・確認した範囲において、ノッチタンクからの内容物の漏えい等は認められなかった。また、汚染土壌の入れ替え作業中の漏えいに備え、作業エリア周辺に仮堰が設置されていた。（写真7）

(写真5)
ノッチタンク上部での作業状況

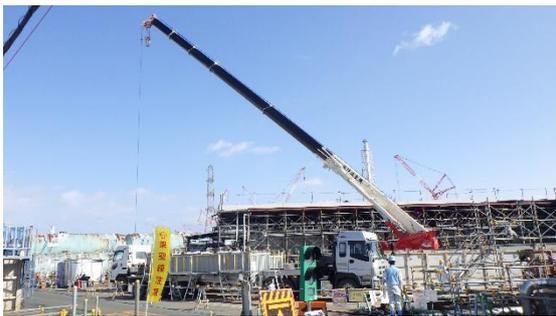
(写真6)
クレーン作業の状況

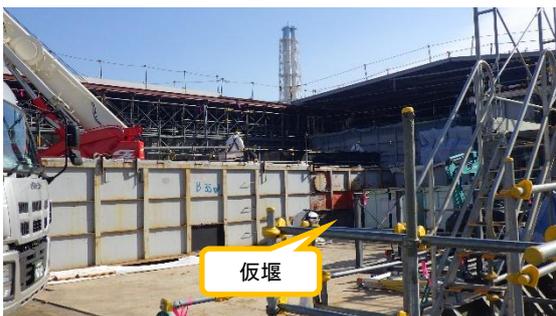
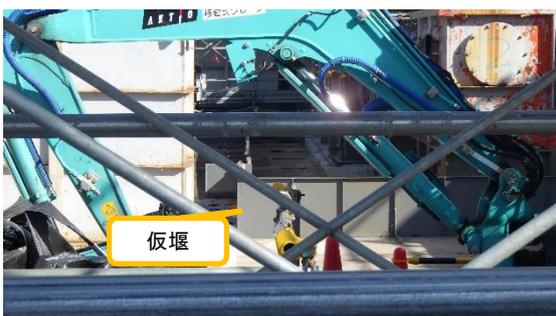
(写真7-1)
仮堰の設置状況①

(写真7-2)
仮堰の設置状況②
