福島第一原子力発電所現地確認報告書

令和8年2月18日（水）

処理途上水移送配管新設工事の状況

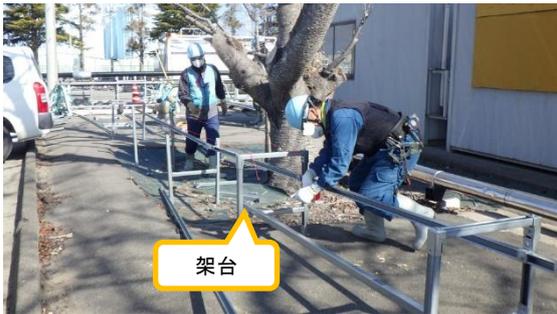
- ・ J7タンクエリア北側では、処理途上水移送配管の敷設に伴う架台設置作業が実施されていた。（写真1）
- ・ また、同エリアにおいて、道路下への処理途上水移送配管の敷設に伴い、U字溝の設置作業が実施されていた。現場確認時には、バックホーを用いた部材の吊り上げ作業が行われており、玉掛け作業においては、玉掛け者、合図者及びバックホー操作者が連携するとともに監視人が配置され、安全に作業が進められていた。（写真2）
- ・ H1タンクエリア西側では、架台の設置は完了していたものの、配管の敷設は未実施であった。（写真3）
- ・ 処理途上水受入貯槽として使用することが計画されているH8北タンクエリアにある5基のタンクには、現在、ストロンチウム処理水（ALPS処理前水）等が貯留されている。タンク表面にわずかに錆の付着が認められたものの、確認した範囲において、設備（タンク、配管及び弁）の機能に影響を及ぼすような異常は認められなかった。（写真4）

(写真1)
架台設置作業の状況

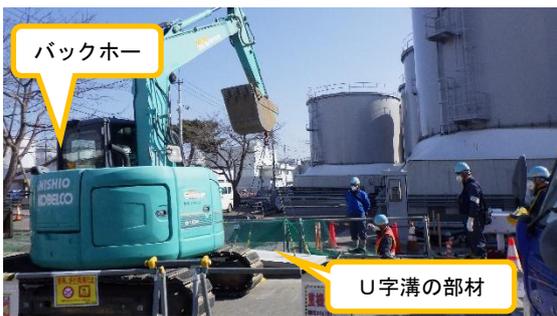
(写真2)
U字溝の設置作業の状況

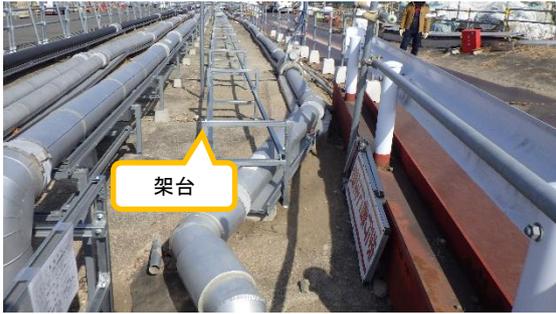
(写真3)
H1タンクエリア西側における架台
の設置状況

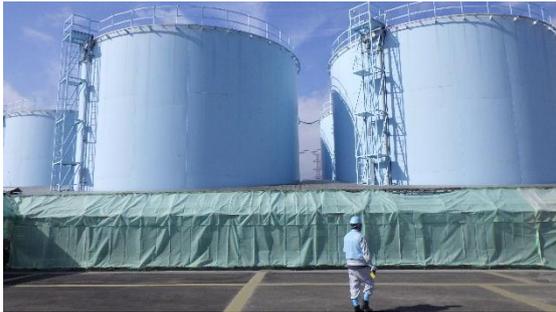
(写真4)
H8北タンクエリアの状況
