福島第一原子力発電所現地確認報告書

令和8年2月10日（火）

- ・ Eタンクエリア（図1）
- ・ J8タンクエリア（図1）

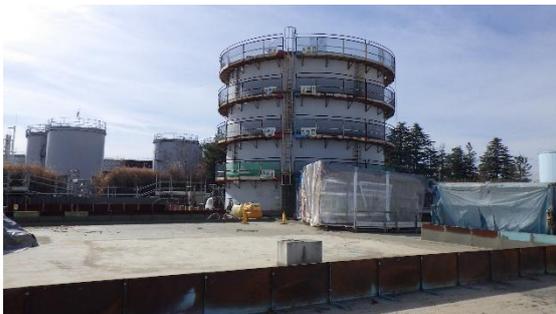
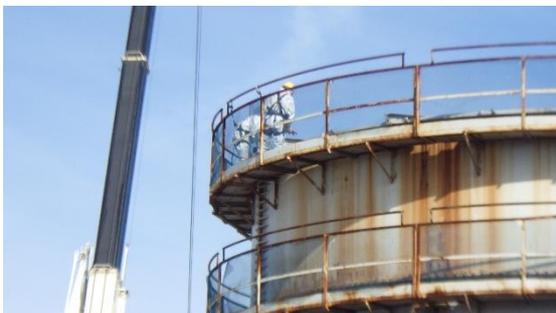
（写真1-1）
EタンクエリアD1タンク
（北側から撮影）

- ・ 墜落制止用器具（フルハーネス型）を装着した作業員が天板上で作業を行っていた。（写真1）
- ・ タンク近くに設置されたコンテナハウス内には、ハウス内の空気中放射性物質濃度を監視するダストモニタが設置されていた。（写真2）
- ・ スラッジ回収用のバキュームポンプが設置されていたハウス内は、前回確認時はR α ゾーンに指定されていたが、今回確認時にはYゾーンに指定が変更されていた。（写真3）
- ・ 廃棄物は放射性核種毎に区別され保管されており、アルファ線放出核種を含む廃棄物は「 α 」と標示されていた。（写真4）
- ・ 確認した範囲では、タンク及び移送配管からの漏えい等の異常は認められなかった。（写真5）

（写真1-2）
D1タンク上での作業状況
（南側から撮影）

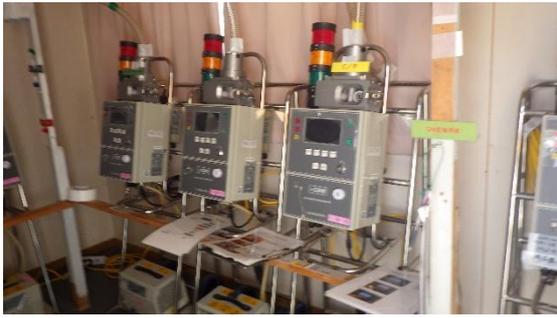
(写真2)
ダストモニタ

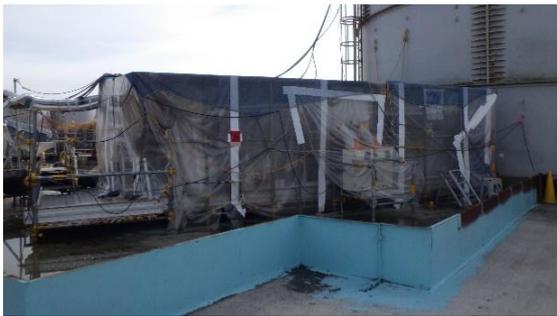
(写真3-1)
回収作業ハウス
(令和7年12月11日 前回確認
時：R α ゾーンに指定)

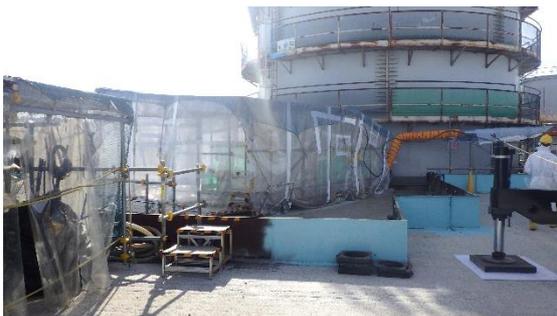
(写真3-2)
回収作業ハウス
(今回確認時：Yゾーンに指定が変更)

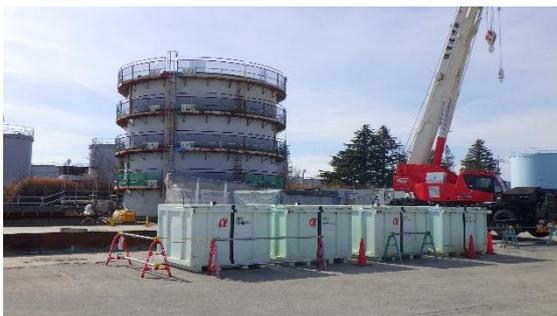
(写真4)
廃棄物の保管状況 (α 核種を含む廃
棄物が区別されている)

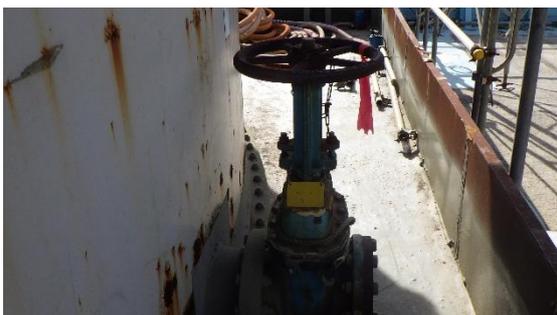
(写真5)
D1タンク弁周辺の状況

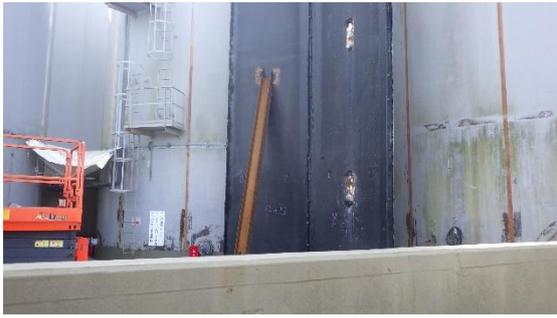
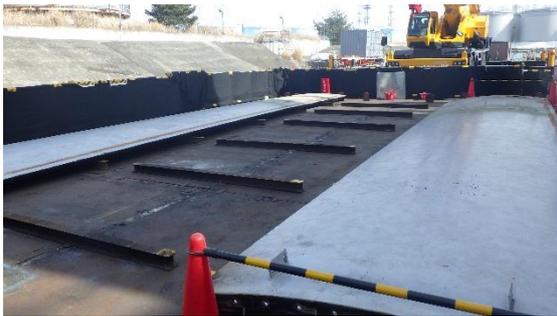
- ・ J8エリアの9基中1基目の解体が進められており、取り外された側板はタンク周辺に置かれていた。（写真6）
- ・ 作業エリアは単管パイプで区切られており、関係者以外が不用意に侵入しないよう対策がなされていた。また、重要配管も単管パイプで囲われ、重要配管注意の標示がされていた。（写真7）

(写真6-1)
J8エリアタンクの解体状況

(写真6-2)
切断後に取り外された側板

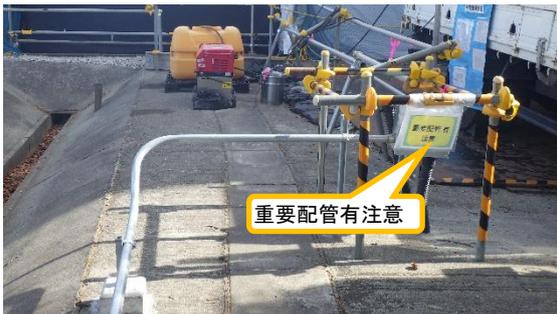
(写真7)
作業エリアの区切り
