福島第二原子力発電所現地確認報告書

令和8年2月26日（木）

- ・廃棄物処理建屋周辺 モルタル供給設備（図1）
- ・サイトバンカ建屋（図1）

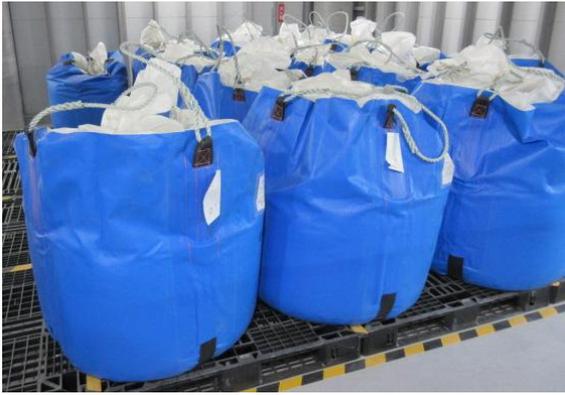
- ・当該設備の内部には、モルタルを作製する原料であるプレミックスセメント^{*1}が保管されていた。（写真1）
- ・当該設備は、プレミックスセメント及び水を計量する装置、モルタル混練機（ミキサー）、モルタルをドラム缶に充填する設備へ移送するホースポンプ等から構成されていた。（写真2、3、4、5）
- ・当該設備の内部には操作室が設置され、上記の装置を一括して操作・監視する機器が設置されていた。また、モルタル混練機（ミキサー）、充填設備等の監視カメラの映像を確認する機器が設置されていた。
- ・モルタル混練機の洗浄に用いられた水を回収し、保管・再利用するためのタンクが設置されていた。（写真6）
- ・当該設備は、令和7年6月に竣工した。その後、令和8年1月までに作製されたモルタル充填固化体の数は、容量200Lのドラム缶71本である。東京電力では、1日に処理可能なモルタル充填固化体の数の最適化を検討しており、今後は廃棄物の処理量を増やすことを目指している。

(写真1) モルタル供給設備における
プレミックスセメントの保管状況 (1
袋あたり、放射性廃棄物用の200L
ドラム缶2～3本分の充填に使用)

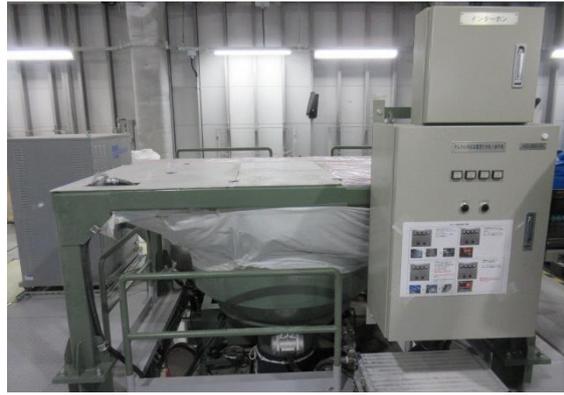
(写真2) モルタル供給設備のプレミ
ックスセメントの投入口

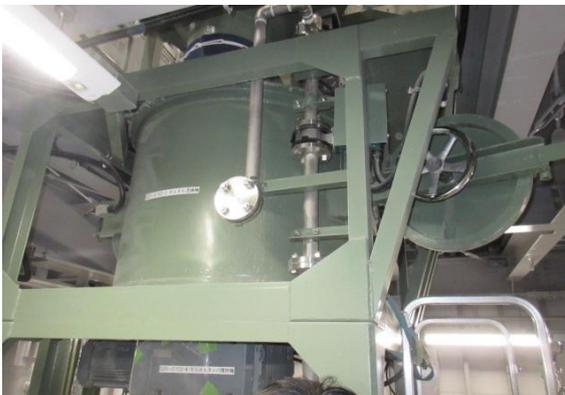
(写真3) モルタル混練機 (ミキサー)
の設置状況

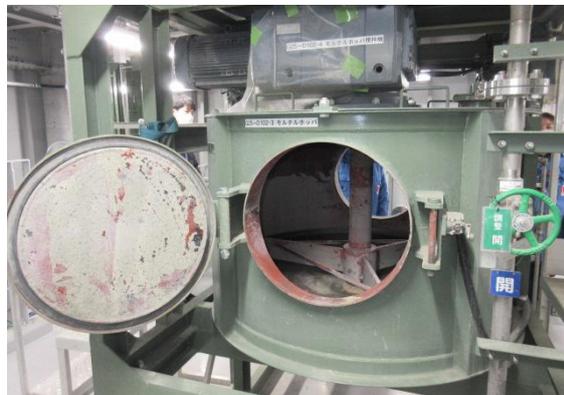
(写真4) モルタルホッパーの設置状況
(洗浄後、乾燥中)

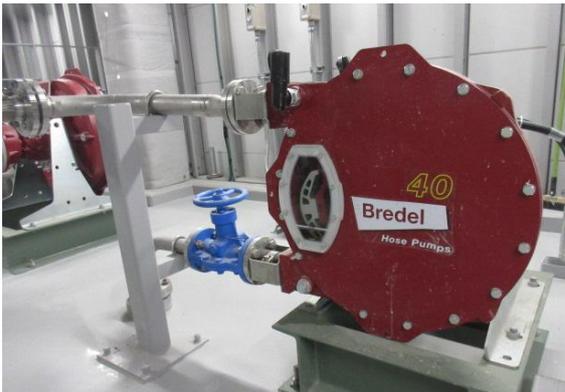
(写真5) 混練したモルタルを充填設
備に移送するホースポンプの設置状況

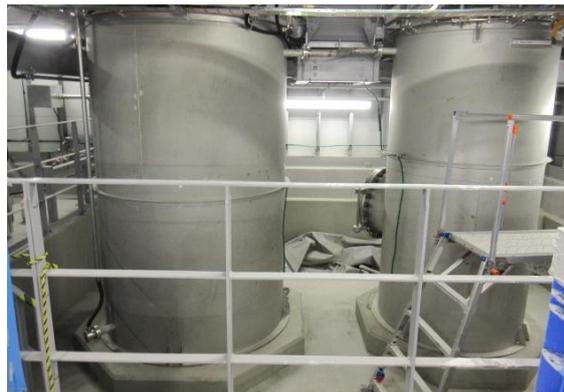
(写真6) モルタル混練機の洗浄水を
再利用するためのタンクの設置状況

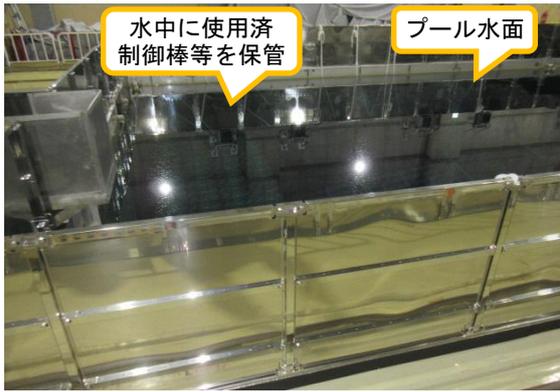
- ・サイトバンカ建屋プール*2の内部において、使用済制御棒162本（クレーン不具合の発生以前に移送されたもの）が整然と並べられ、保管されていた。また、当該プールは、所定の水位が維持されていた。（写真7）
- ・東京電力によると、天井クレーンについて、制御装置を調整したところ動作は改善した。一方、クレーンの滑車の振動・異音等の不具合は引き続き発生していることから、今後、不具合箇所の特定及び部品交換等を行い、復旧させる方針とのことである。

(写真7) サイトバンカ建屋のプールにおける高線量機器等の保管状況
