# 福島第一原子力発電所現地確認報告書

令和8年2月25日（水）

- ・瓦礫類一時保管エリアW（図1）
- ・瓦礫類一時保管エリアX（図1）

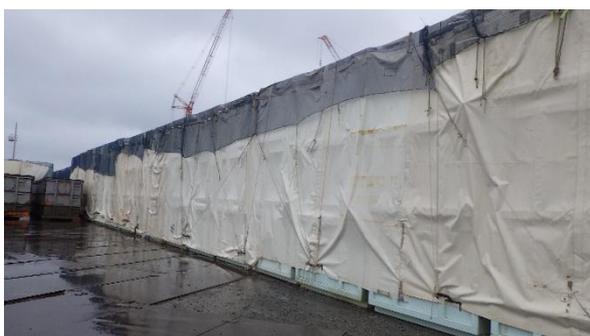
- ・一時保管エリアWには、コンテナやノッチタンクなどが2～3段で積まれて保管されていた。また、エリアの北側には20フィートハーフコンテナが保管されていた。（写真1）
- ・ほとんどのコンテナは耐候性のシートで覆われており、シートの破損などは確認されなかった。また、シートとコンテナが金具やロープで固定されており、強風によるシート剥離を防止するための措置が講じられていた。（写真2）
- ・確認した範囲では、内容物の飛散や流出などの状況は確認されなかった。

(写真1①) コンテナの保管状況

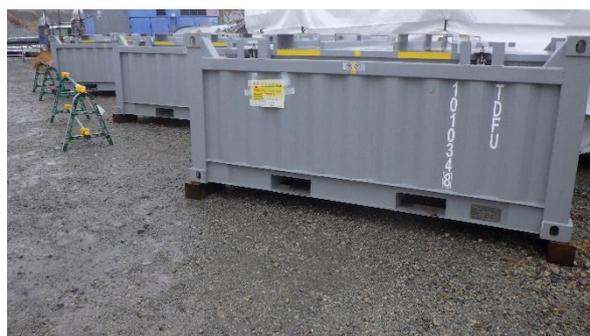
(写真1②) 20フィートハーフコンテナの保管状況

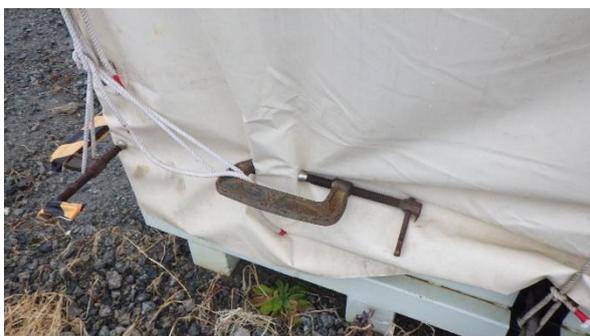
(写真2) コンテナの固定状況

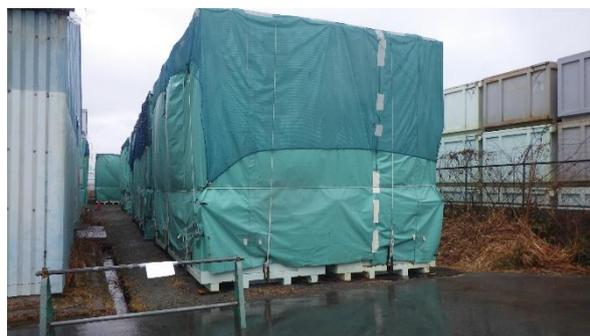
- ・一時保管エリアXには、コンテナが2～3段で積まれて保管されていた。（写真3）
- ・ほとんどのコンテナは耐候性のシートで覆われており、シートの破損などは確認されなかった。また、シートとコンテナが金具やロープで固定されており、強風によるシート剥離を防止するための措置が講じられていた。（写真4）
- ・確認した範囲では、内容物の飛散や流出などの状況は確認されなかった。

(写真3①) コンテナの保管状況①

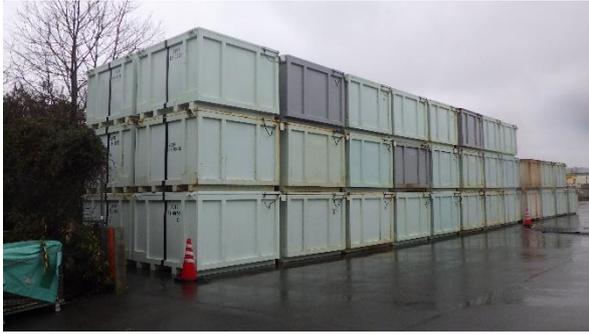
(写真3②) コンテナの保管状況②

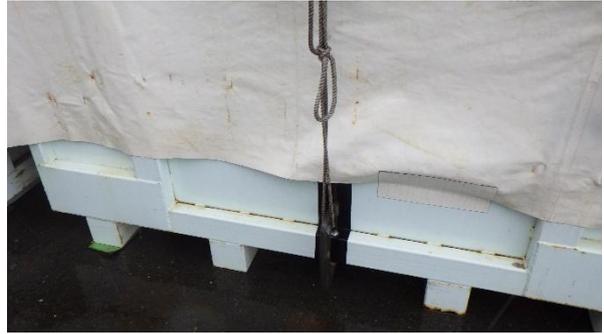
(写真4) コンテナの固定状況
