福島第一原子力発電所現地確認報告書

3号機タービン建屋（図1）

3号機原子炉格納容器（PCV）ガス管理設備の現況

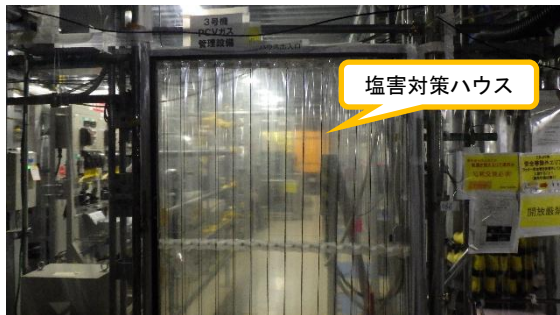
(写真1①) 塩害対策ハウスの設置状況

- ・ 3号機PCVガス管理設備の一部（PCVガス管理設備現場制御盤及び希ガス放射線モニタ等）は塩害対策のため、ハウス内に設置されていた。（写真1）
- ・ PCVガス管理設備にはPCVから気体を取り込むための排気ファンが2系統設置されており、排気ファンには重要設備であることを示す表示が貼付されていた。（写真2）
- ・ 放射性物質を除去するためのフィルターユニットが設置されており、被ばく低減対策として遮へいシートで覆われていた。（写真3）
- ・ 確認した範囲において、配管からの漏れやファンの異常な振動などは認められなかった。（写真4）

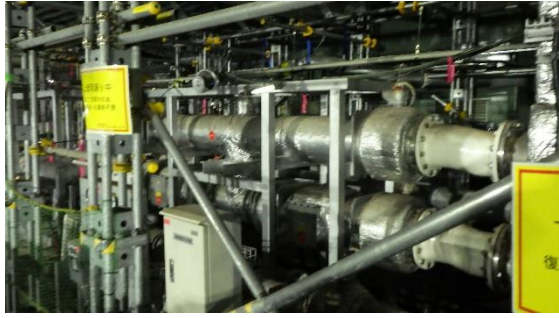
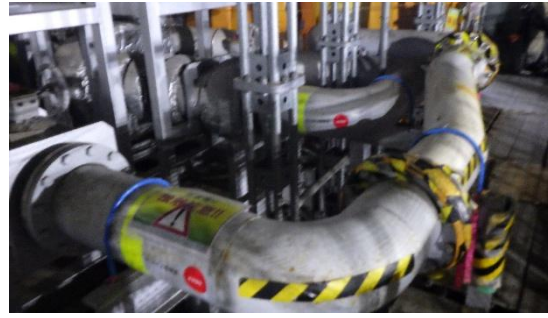
(写真 4 ①) 配管の敷設状況①

(写真 4 ②) 配管の敷設状況②
