福島第一原子力発電所現地確認報告書

令和8年3月19日（木）

- （1）処理途上水移送配管新設工事の状況
- （2）H2タンクエリアにおける濃縮廃液の保管状況

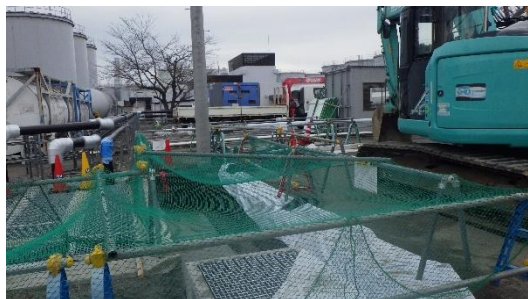
- ・ 前回確認時に敷設作業が行われていたJ7タンクエリア北側では、作業が継続されていた。（写真1）
- ・ 絶縁油タンクエリア西側では、地下部への処理途上水移送配管の敷設に伴い、U字溝を設置するための掘削作業が進められていた。（写真2）
- ・ H1タンクエリア西側では、前回確認時には架台の設置まで完了しており、今回は、新設配管が仮置きされていた。（写真3）

(写真1)
掘削の状況 (J7タンクエリア)

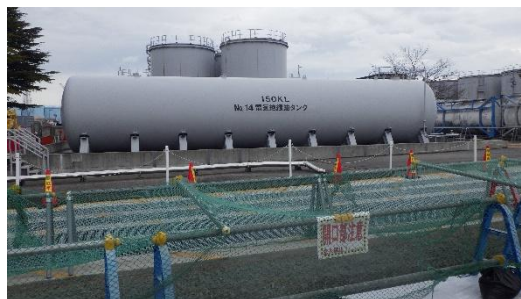
(写真2-1)
絶縁油タンクエリア西側の状況

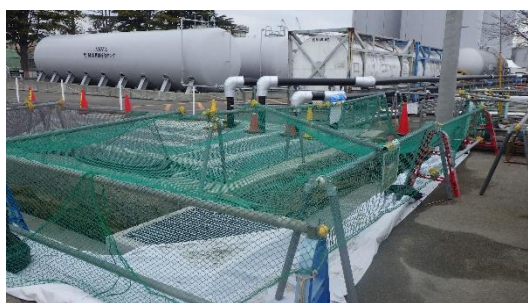
(写真 2-2)
絶縁油タンクエリア西側の状況

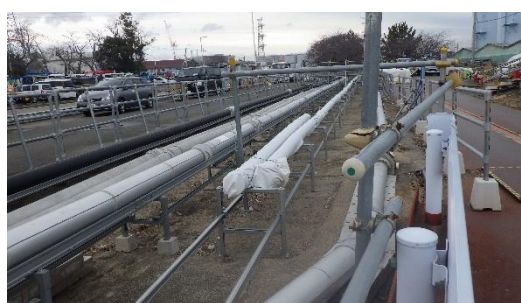
(写真 3)
H1タンクエリア西側における配管敷設の状況

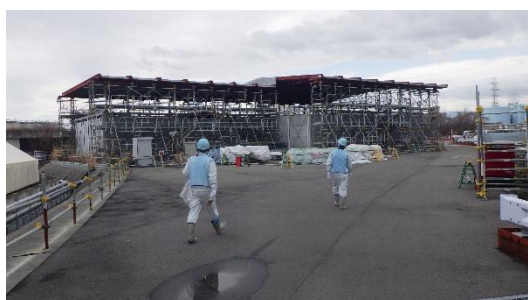
- ・鋼製横置きタンクは、遮へい壁で周囲を囲まれており、上部には屋根が設置されていた。建屋周辺に漏えい等は確認されなかった。（写真4）
- ・目視確認の範囲では、鋼製横置きタンク表面には錆や塗装の剥がれ等が見られた。（写真5）

(写真 4-1)
H2タンクエリア鋼製横置きタンクの設置状況

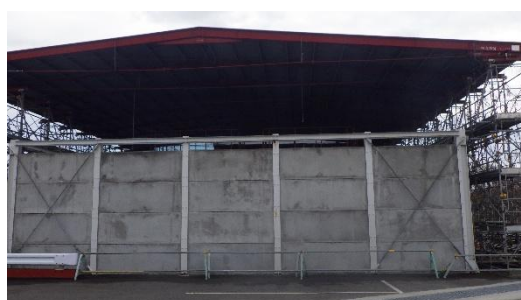
(写真 4-2)
西側の遮へい壁と周囲の状況

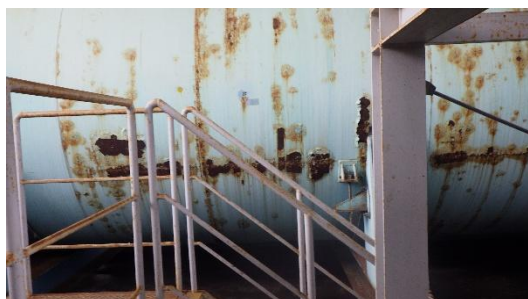
(写真 5)
鋼製横置きタンクの状況
