背景・目的

銅合金丸棒の素材製造において、引き抜き加工の際に丸棒断面中央部に割れが発生してしまうことが課題です。連続鋳造時に発生するデンドライト組織がこの割れを誘発していることから、本研究では、従来工程に熱間鍛造を追加することでデンドライト組織が解消できるかどうかを検証しました。

福島県ハイテクプラザ
材料技術部 金属・物性科 西村将志
分析・化学科 添田友貴

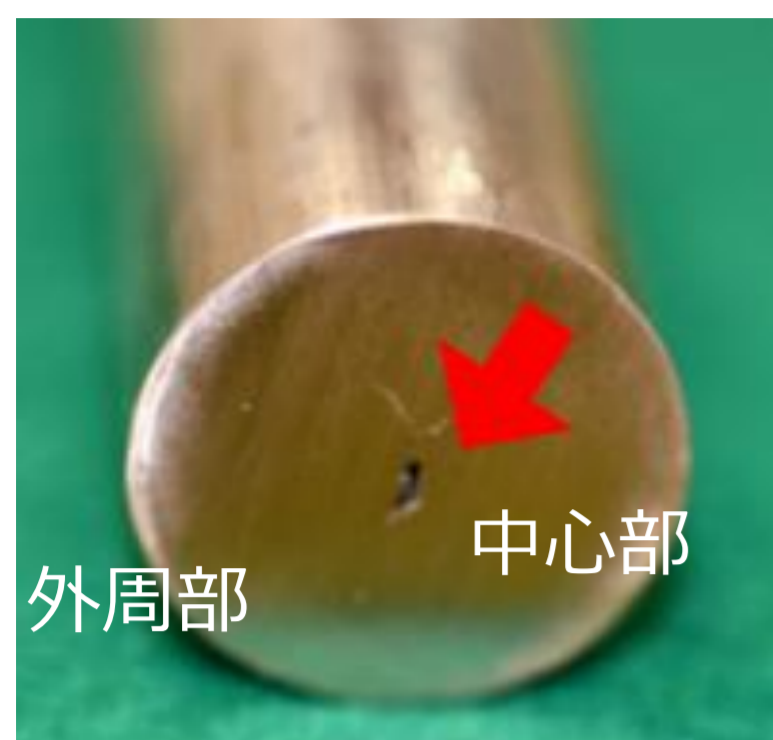
図1 中心部の割れ

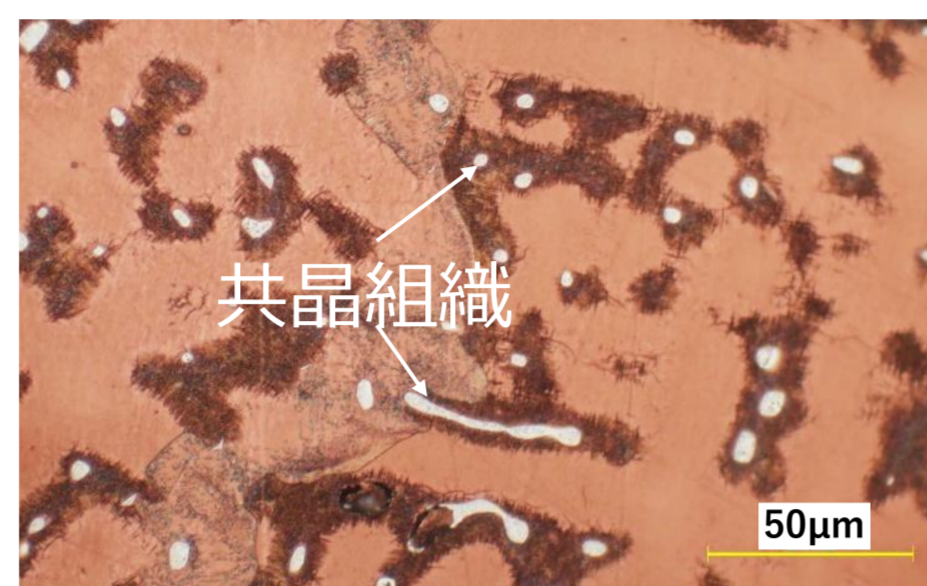
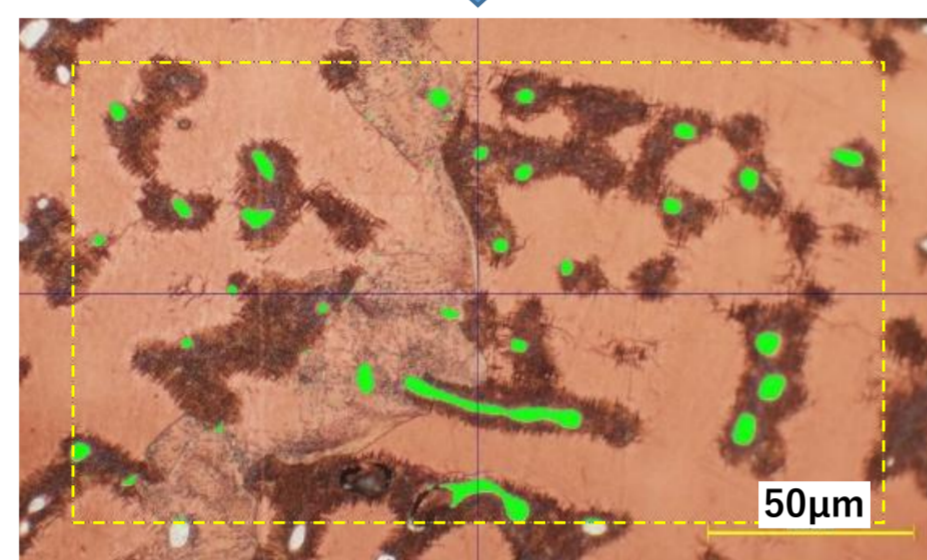
図2 RGB色抽出による二値化処理

図3 SEM観察およびEDSマッピング結果

熱間鍛造後もデンドライト組織は解消されず、強固な多方向凝固組織となっていることがわかりました。画像解析と元素マッピング分析を組み合わせることにより、組織の均質化の度合いを定量的に評価できました。現行条件での熱間鍛造の追加は有効でないことから、熱処理温度の変更を含む熱履歴管理からの再設計が必要であることがわかりました。

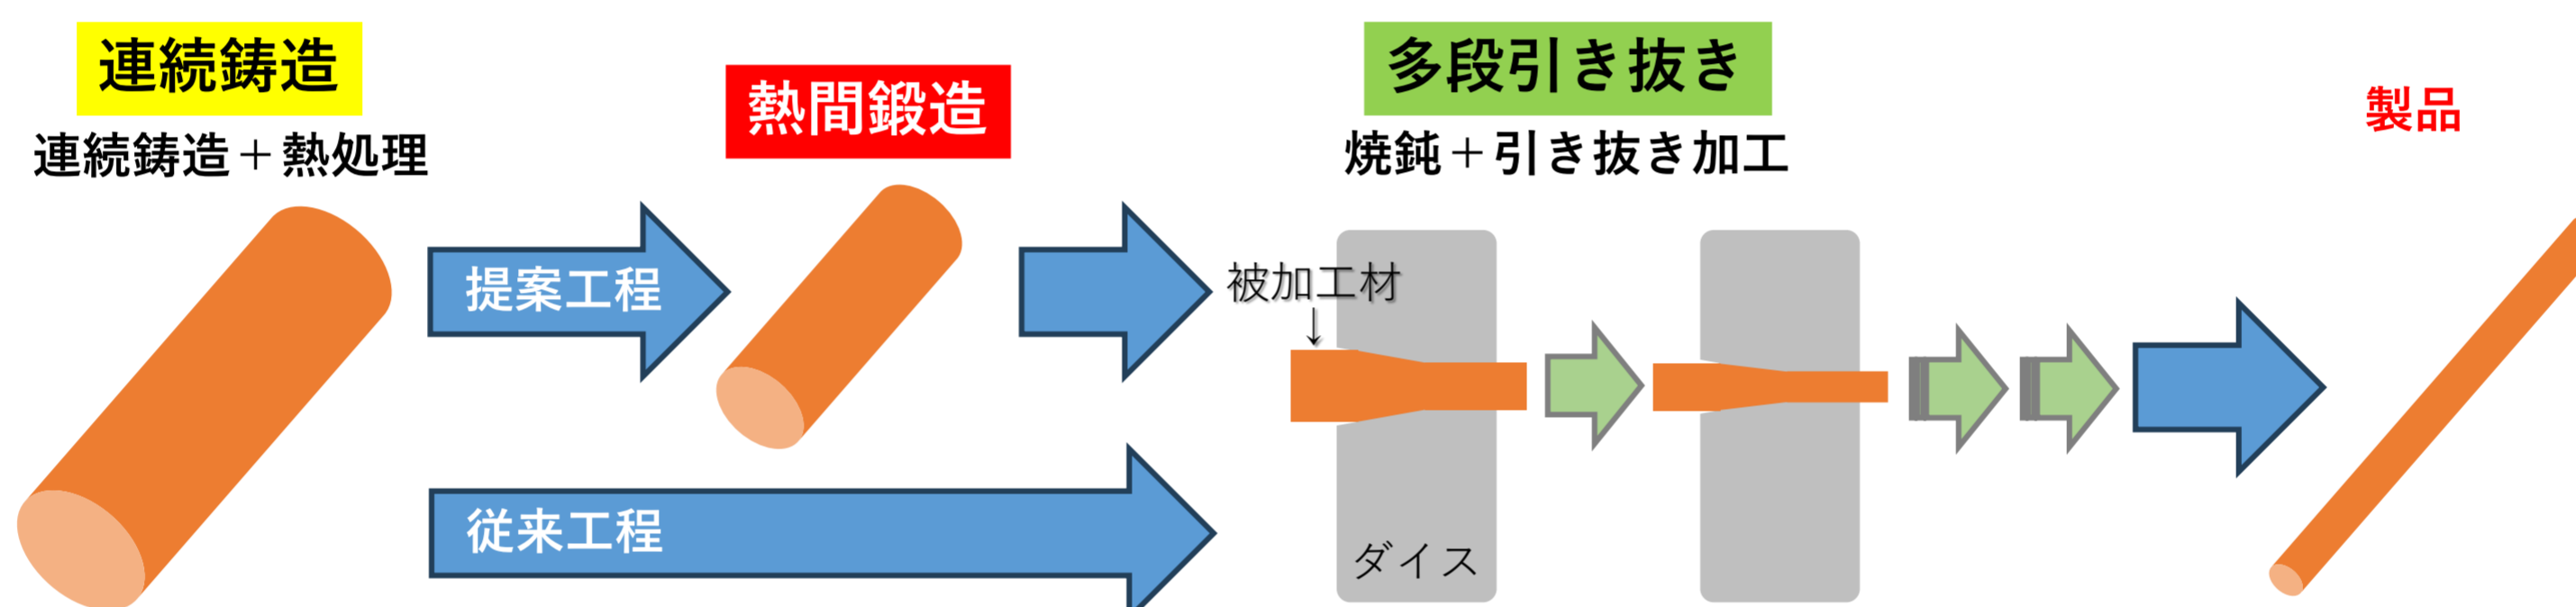
図4 提案する工程フロー
