## 福島第一原子力発電所現地確認報告書

令和8年3月23日（月）

移送設備（多核種移送設備建屋）、5・6号機東側電気品建屋及び希釈・放出設備（5・6号機敷地護岸ヤード）（図1）

多核種除去設備等処理水の放出状況

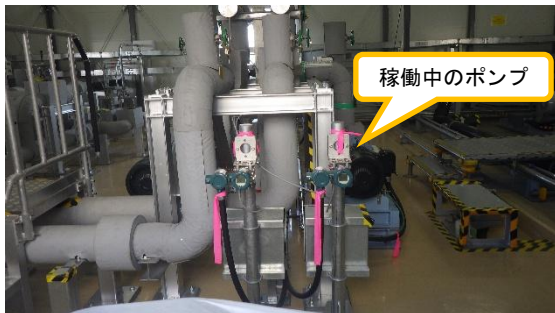
(写真1) 移送ポンプの設置状況

- ALPS処理水の移送ポンプが設置されている多核種移送設備建屋において、移送ポンプが正常に稼働していることを確認した。（写真1）
- ALPS処理水の緊急遮断弁が設置されている5・6号機東側電気品建屋において、ALPS処理水の移送の圧力、流量等が基準を満たすことを確認した。（写真2）
- 5・6号機敷地護岸ヤードに設置されている希釈・放出設備（ALPS処理水を海水で希釈し、海洋へ放出するための設備）において、海水汲み上げポンプや海水移送配管などの設備に異常等は確認されなかった。（写真3）
- 確認した範囲において、移送配管等からのALPS処理水の漏えい等の異常は確認されなかった。（写真4）
