福島第一原子力発電所現地確認報告書

令和8年3月25日（水）

- ・ Eタンクエリア（図1）
- ・ ブルータンクエリアD（図1）

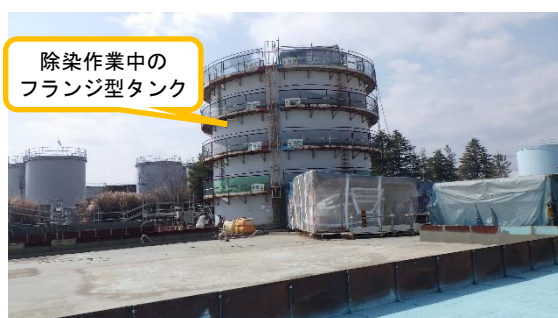
（写真1）フランジ型タンクの全景

Eタンクエリアでは、フランジ型タンクの解体作業が進められており、令和6年7月までに全49基中48基の解体が完了している。残る1基のD1タンク（写真1）の底部残水（RO濃縮水）には、アルファ線放出核種が含まれていたため、タンク内のスラッジ等の回収後に、タンク内壁を除染した上で解体を行う計画となっている。当該スラッジの回収作業及び洗浄作業が終了し、タンク内の除染作業が進められていることから、その状況を確認した。（前回確認日：令和8年2月10日）

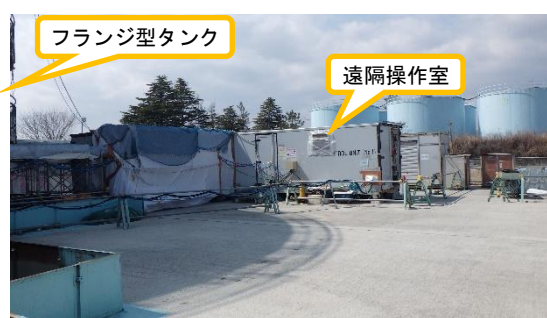
（写真2）遠隔操作室の設置状況

- ・現場確認時、フランジ型タンク内の壁に付着している放射性物質をレーザーにより除染する作業（以下、「レーザー除染」という。）がタンク脇の遠隔操作室において行われていた。（写真2）
- ・遠隔操作室内ではモニターによりレーザー除染の実施状況を確認することができるようになっていた。（写真3）
- ・遠隔操作室の脇にはレーザー除染に伴い発生する放射性ダストを検出するダストモニタが6台設置されていた。（写真4）

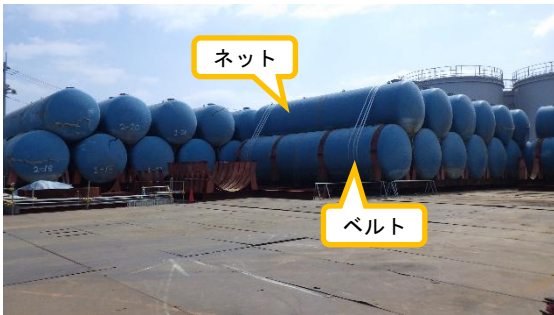
(写真5) ブルータンクの保管状況

- ・ブルータンクは2段積みで保管されており、固縛帯（ベルト）により固定され、ネットで覆われていた。（写真5）
- ・ブルータンクの一部においては、表面の塗装が剥離していたものの、タンクの破損や内容物の漏えい等の異常は認められなかった。（写真6）
