## 福島第一原子力発電所現地確認報告書

令和8年 4月 3日 (金)

日本海溝津波対策防潮堤（1～4号機東側、4号機南側）（図1）

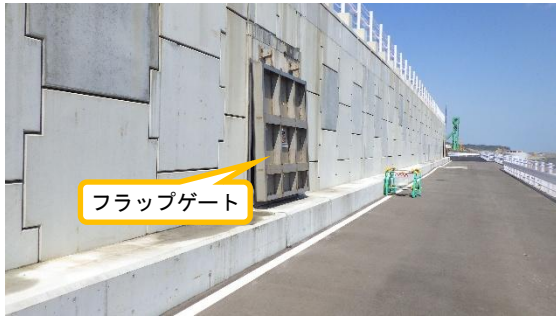
(写真 1 ①) 防潮堤の状況 (海側)

- ・ 確認した範囲で防潮堤及び路面に亀裂や陥没はなかった。（写真1）
- ・ 防潮堤の高さを上回る津波が襲来した際に防潮堤内側の海水を排水するフラップゲートは、可動部に錆等は生じておらず手で容易に動作することを確認した。（写真2）
