## 福島第一原子力発電所現地確認報告書

令和8年4月7日（火）

J8タンクエリア周辺

J8タンクエリアの解体作業状況

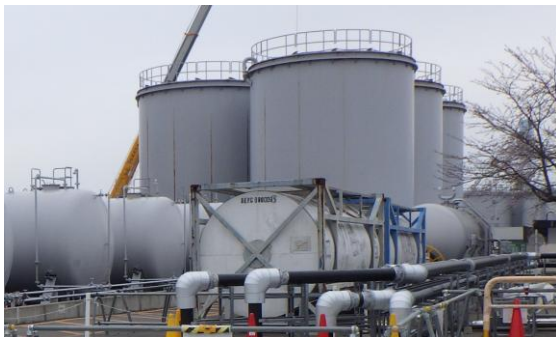
(写真1-1)  
J8タンクエリアの状況 (西側から撮影)

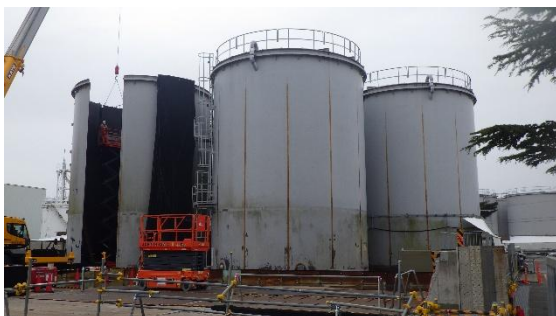
(写真1-2)  
J8タンクエリアの状況 (北西側から撮影)

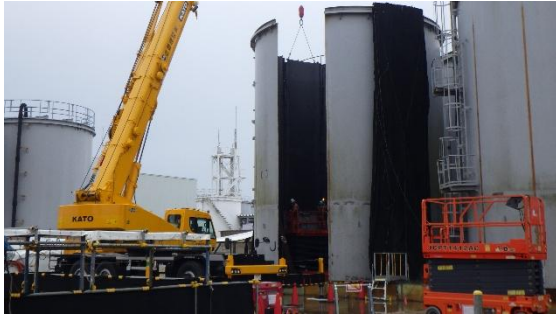
(写真 1 - 3)  
側板の解体状況①

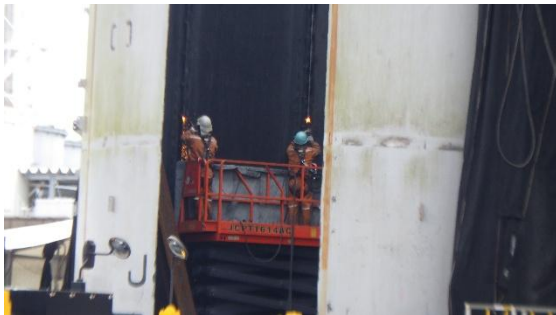
(写真 1 - 4)  
側板の解体状況②

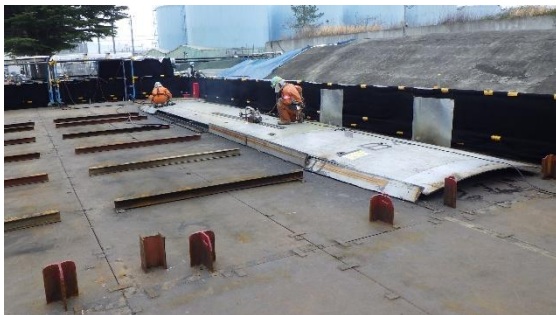
(写真 2 - 1)  
解体片細断の状況

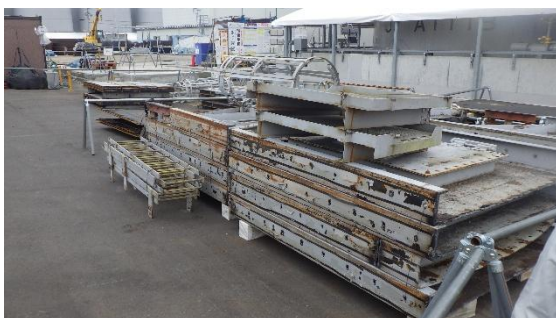
(写真 2 - 2)  
解体片保管状況

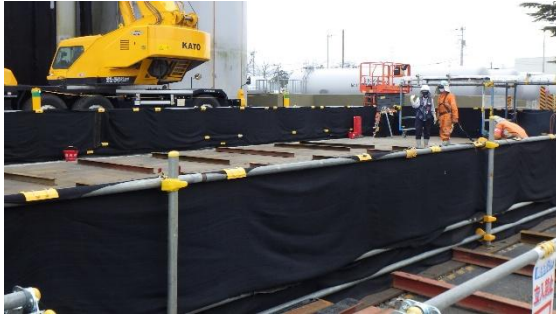
(写真3-1)  
養生シート設置状況

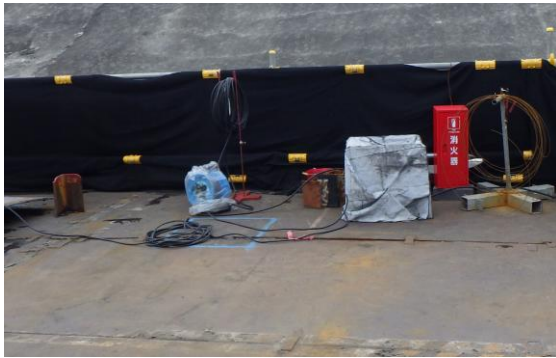
(写真3-2)  
消火器設置状況

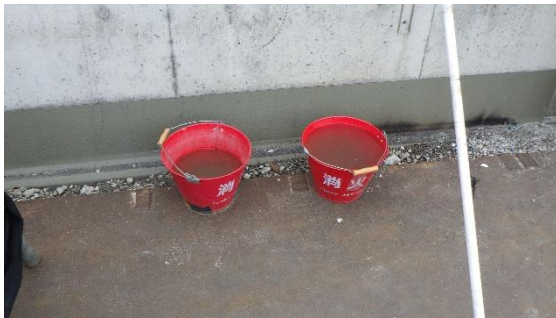
(写真3-3)  
消火バケツ設置状況

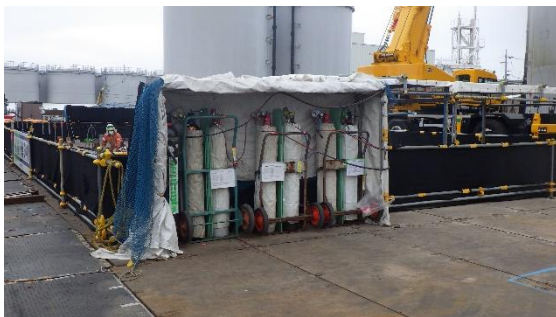
(写真3-4)  
ガスポンペ設置状況
