## 福島第二原子力発電所現地確認報告書

1号機海水熱交換器建屋（地上1階、地下1階）（図1）

1号機原子炉補機冷却系第2中間ループポンプ（A系）の新設ケーブル取り付け作業の実施状況

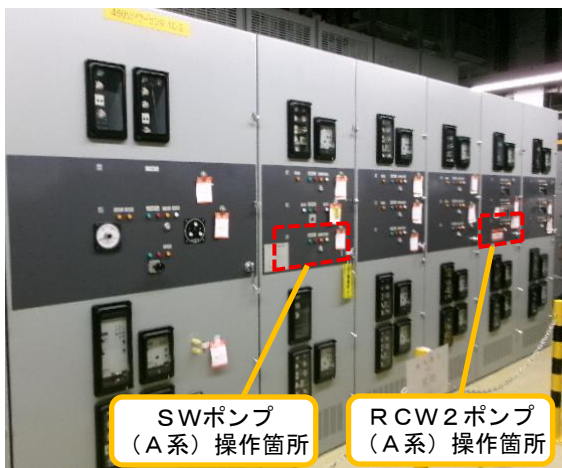
- ・当日は、4月16日に東京電力が公表した資料に記載されたとおり、あらかじめ使用済燃料プールの冷却を一時停止し、電源を停止した上で、RCW2ポンプ（A系）の新設ケーブルの取り付け等の作業が行われた。
- ・作業開始前に、電源盤において電源が停止されていることを確認した。（写真1、写真2）
- ・新設ケーブルの取り付け作業は、以下の順序で実施された。
  - ①新設ケーブルを電源盤（地上1階）からRCW2ポンプ（A系）モータ（地下1階）まで敷設。
  - ②電源盤の絶縁を確認。新設ケーブル（3相ケーブル×2系＝6本）の導通を確認。

(写真1) RCW2ポンプ (A系) の新設ケーブル取り付けに伴い一時停止された電源盤の外観

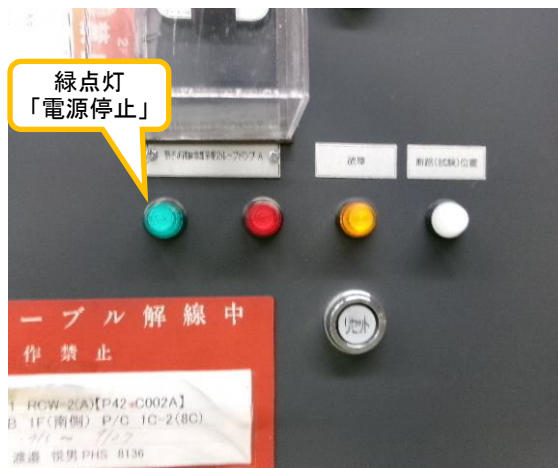
(写真2) 電源盤のRCW2ポンプ (A系) の監視制御箇所 (写真1拡大図)

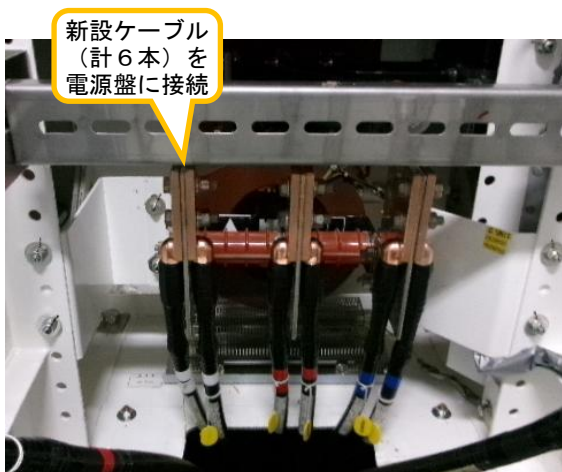
- ③新設ケーブルにより電源盤とRCW2ポンプ（A系）モータを接続。（写真3、写真4）
- ・新設ケーブル敷設作業及び導通確認は、電源盤及びRCW2ポンプ（A系）モータの作業員間で、声掛け及び携帯電話により安全を確認しながら実施されていた。
  - ・作業現場には、作業許可書及び防護指示書が掲示されていた。
  - ・新設ケーブル取り付け作業は、元請企業及びその他協力企業の作業員により実施されており、現場には東京電力社員が立ち会っていた。
  - ・東京電力によると、新設ケーブル取り付け作業の終了後、当日中に電源盤の通電が再開され、使用済燃料プールの冷却は再開された。使用済燃料プール冷却の一時停止に伴い、プールの水温は上昇したものの、施設運用上の基準を満足していたとのことである。また、翌日、4月24日にRCW2ポンプ（A系）モータの単体試験及びポンプの試運転を実施予定であり、運転に問題がないことを確認した上で、RCW2ポンプをB系からA系に切り替える方針とのことである。

(写真3) 電源盤への新設ケーブルの接続状況

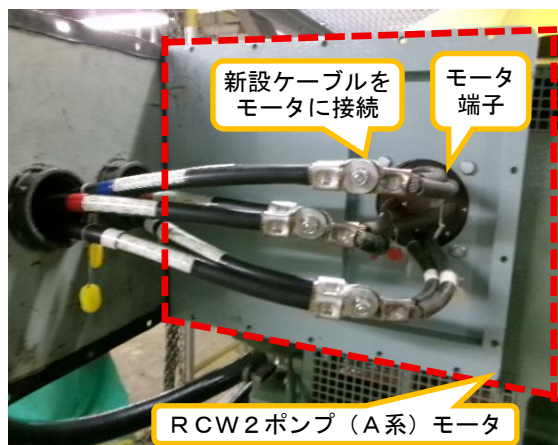
(写真4) RCW2ポンプ (A系) モータへの新設ケーブルの接続状況
