福島第一原子力発電所現地確認報告書

令和8年4月10日（金）

- （1）1～4号機建屋周辺におけるフェーシングの現況
- （2）変圧器撤去作業の状況

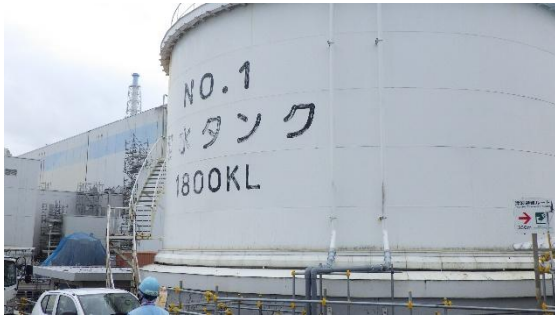
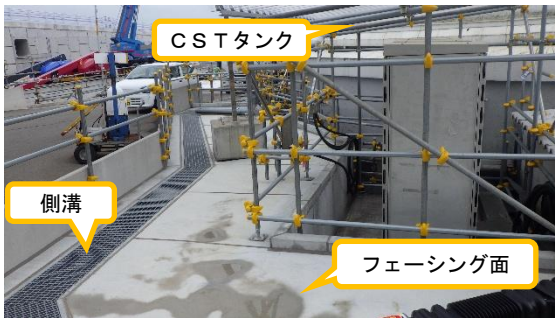
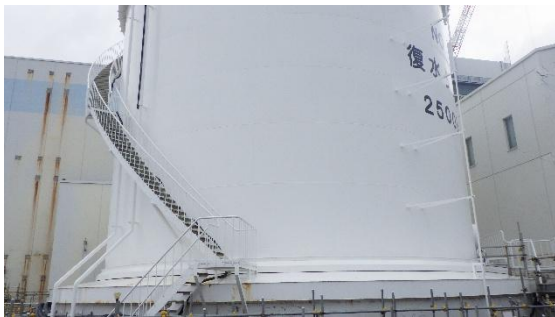
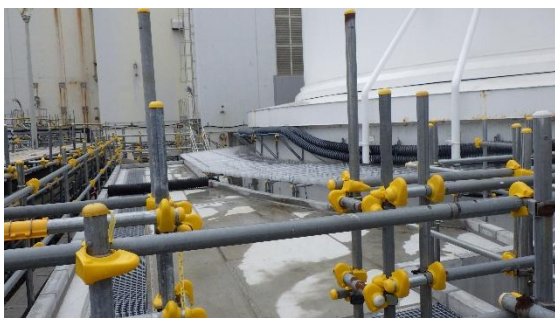
- ・1号機及び2号機のCSTタンク周辺はコンクリートによるフェーシング工事が完了していた。また、フェーシング面に降った雨水を陸側遮水壁外側の排水路に導くための側溝が整備されていた。（写真1）
- ・CSTタンク周囲の一部において、雨除けカバーが設置されていた。（写真2）
- ・東京電力は、フェーシングや局所的な建屋止水等により汚染水の発生量を令和10年度までに約50～70㎡/日に抑制することを目指している。

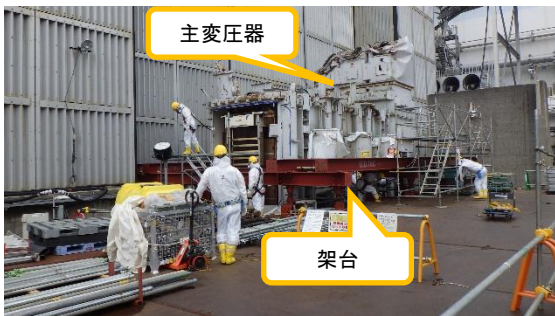
(写真3)
主変圧器周囲における架台の設置状況

- ・主変圧器の解体に向けて、大型バンドソー（帯鋸盤）を設置するための架台の設置作業が進められていた。（写真3）

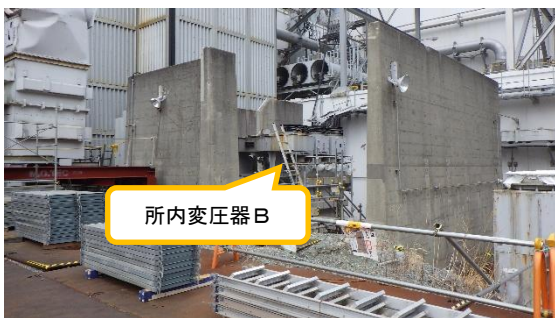
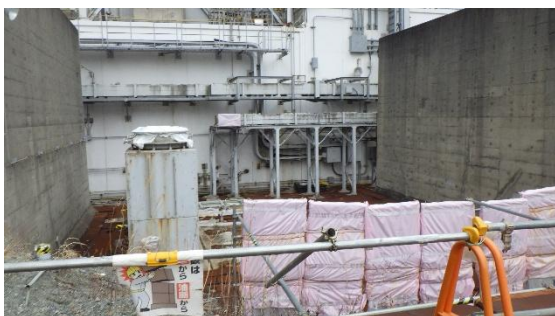
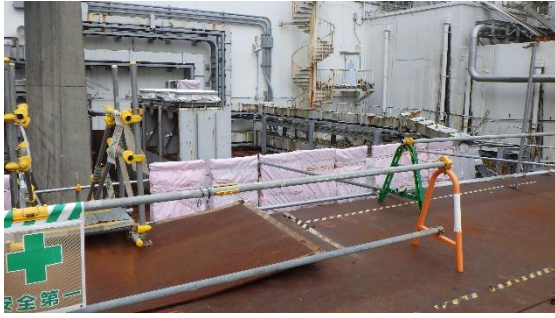
- ・ 所内変圧器A及び起動変圧器A・Bが撤去されていた一方で、所内変圧器Bは未撤去であった。(写真4)
- ・ 主変圧器周辺は比較的高線量(0.1～0.5mSv/h程度)であるため、作業エリア内に付近の線量当量率を表示するとともに、可能な限り高線量エリアに近づかないようにするなど、被ばく低減対策が講じられていた。
- ・ 解体作業が実施されているエリアはYゾーンに設定されており、エリア境界には空気中の放射性物質濃度を監視するための連続ダストモニタが設置されていた。連続ダストモニタの指示値を確認した結果、異常は認められなかった。
- ・ 確認した範囲において、変圧器からの絶縁油漏えい等の異常は認められなかった。
