福島第一原子力発電所現地確認報告書

1号機原子炉建屋北側及び西側（図1）

1号機大型カバー付帯設備設置の状況

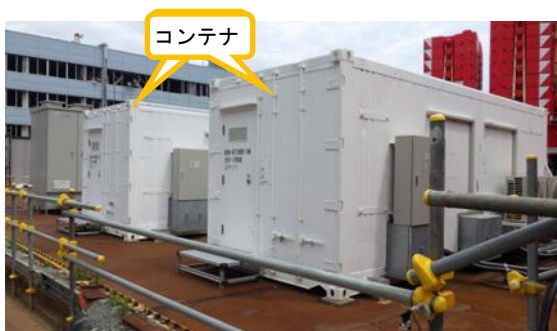
- ・新設のダスト放射線モニタ用のコンテナ2基の据え付けが完了していた。（写真1）
- ・コンテナ内には、ダスト放射線モニタが2台ずつ設置されていた。（写真2）
- ・ダスト放射線モニタで測定したダスト濃度は、情報棟内のモニタで確認できる体制が整えられていた。（写真3）
- ・換気設備（ダクト、フィルタユニット等）の設置が完了していた。（写真4）
- ・確認した範囲では設備に異常は認められなかった。

(写真1) ダスト放射線モニタ用の新設コンテナの外観

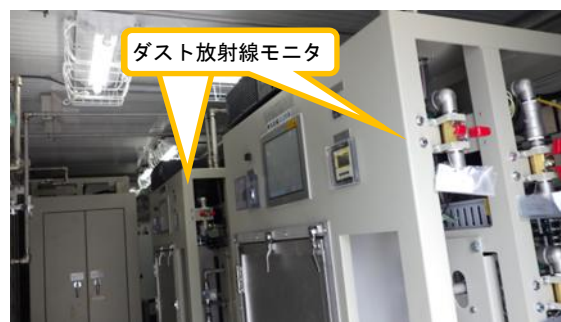
(写真2) ダスト放射線モニタの設置状況

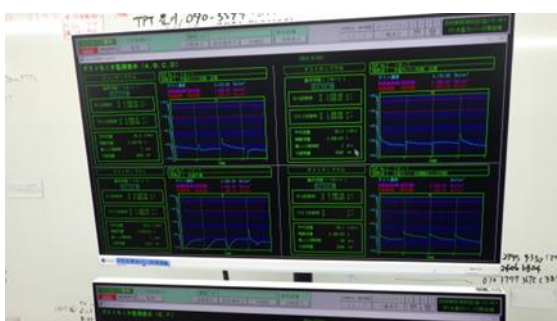
(写真3) ダスト濃度の監視体制

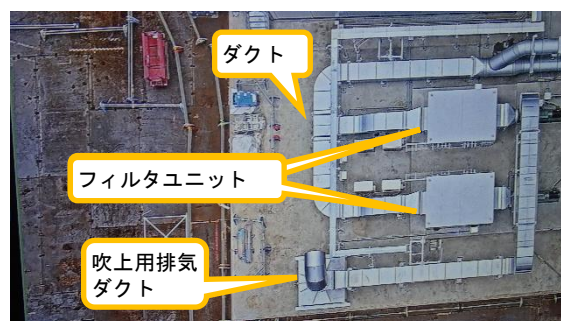
(写真4) 換気設備の状況 (情報棟にて確認できる映像を撮影)
