福島第一原子力発電所現地確認報告書

令和8年5月18日（月）

- ・放射性物質分析・研究施設第2棟の建設地（図1）
- ・モニタリングポスト（No. 1～2）（図1）

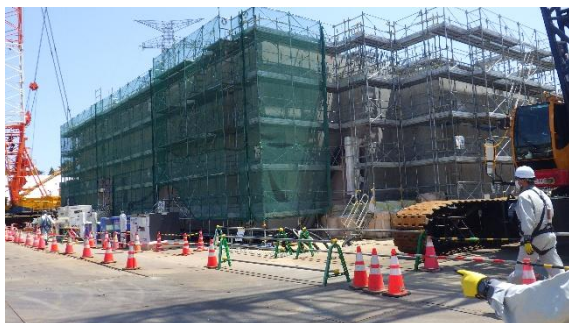
- ・2階床面のコンクリート打設を始め、建屋の躯体工事が進められていたほか、地下階ではコンクリートセル関連工事や電気設備工事、建屋内の内装工事等が進められていた。（写真1）
- ・現場では各所に足場が組み立てられ、クレーン車等の重機が設置されており、侵入防止や段差注意等の安全対策に関する掲示のほか、熱中症対策に関する掲示がなされていた。（写真2）

(写真1-1) 第2棟建設工事現場の外観

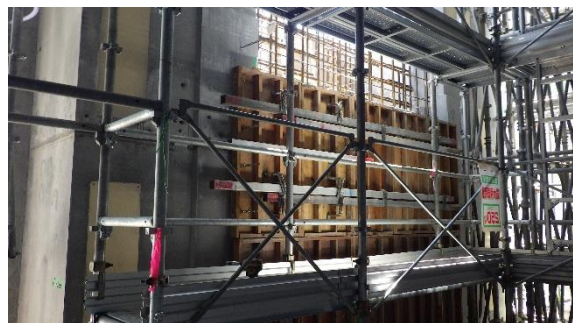
(写真1-2) 第2棟(地下階)の工事状況

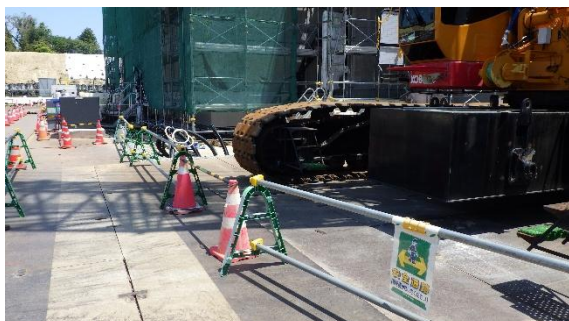
(写真2-1) 重機周辺の安全対策の状況

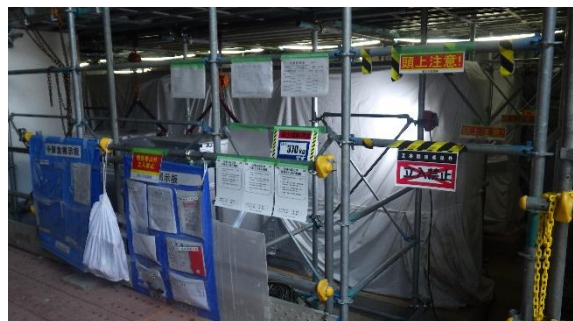
(写真2-2) 安全対策に関する掲示の状況

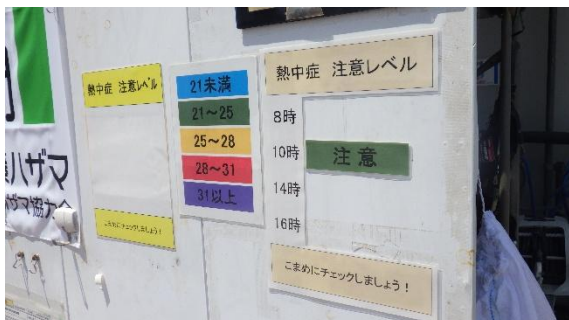
(写真2-3) 熱中症対策に関する掲示の状況

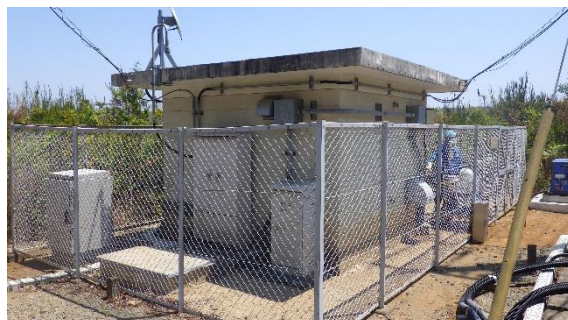
- ・現場確認時には、モニタリングポストに設置している連続ダストモニタの巡視点検が行われていた。
- ・モニタリングポストの外観及び周囲のフェンス等に異常は認められなかった。また、フェンス内は整地されており、その周辺では廃炉に係る作業等は行われておらず、測定の支障となるような構造物等も確認されなかった。（写真3）
- ・モニタリングポスト内に設置されている可搬型モニタリングポストの指示値はNo. 1が0.4 μ Sv/h、No. 2が0.6 μ Sv/hであり、東京電力がホームページで公表している値と概ね一致していた。（写真4）

(写真3-1) モニタリングポスト (No. 1) の状況 (全景)

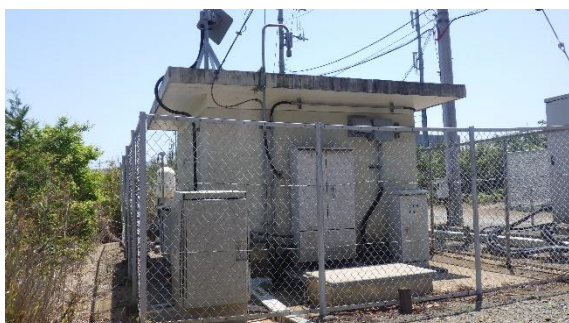
(写真3-2) モニタリングポスト (No. 2) の状況 (全景)

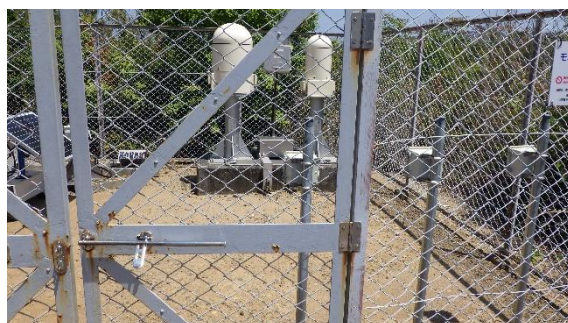
(写真3-3) モニタリングポスト (No. 1) の状況 (検出器)

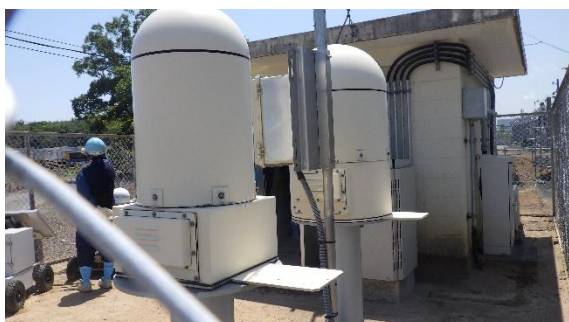
(写真3-4) モニタリングポスト (No. 2) の状況 (検出器)

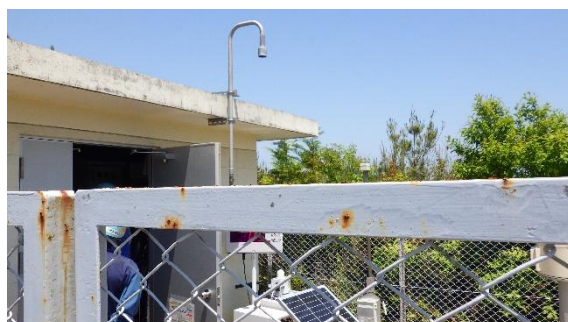
(写真3-5) モニタリングポスト (No. 1) の状況 (ダスト採取口)

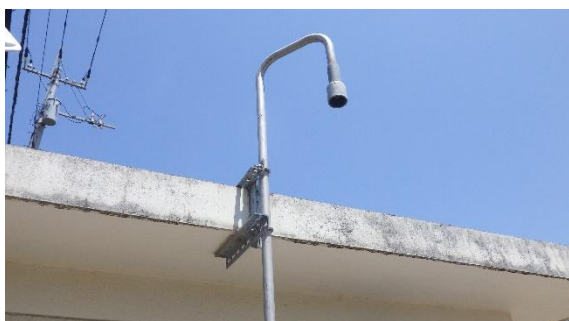
(写真3-6) モニタリングポスト (No. 2) の状況 (ダスト採取口)

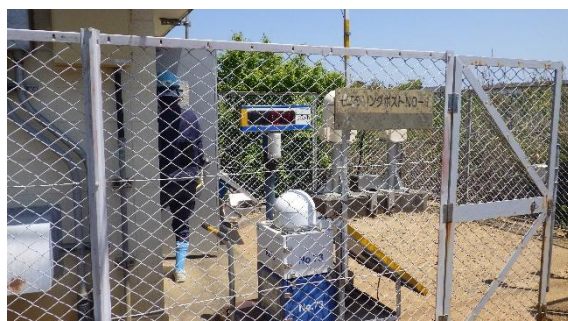
(写真4-1) 可搬型モニタリングポスト (No. 1)

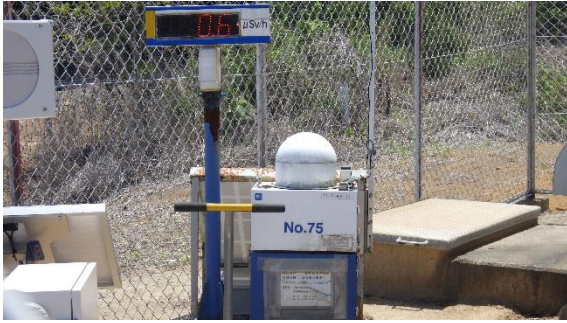
(写真4-2) 可搬型モニタリングポスト (No. 2)
