## 福島第一原子力発電所現地確認報告書

No. 3、4重油タンク跡地周辺（油含有土壌対策工事現場）（図1）

サプレッションプール水サージタンク周辺における油含有土壌対策工事の状況

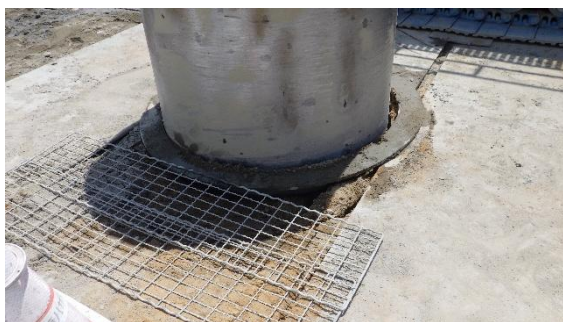
- ・現場確認時に作業は行われていなかったが、エリア北西部において、鋼矢板を敷設するための準備工として先行掘削作業が進められていた。（写真1）
- ・掘削作業で発生した土砂や瓦礫類は、分別され、エリア内に仮置きされていた。（写真2）
- ・確認した範囲では、撤去物の飛散や港湾への油漏えい等の異常は認められなかった。

(写真1①) 掘削作業の状況

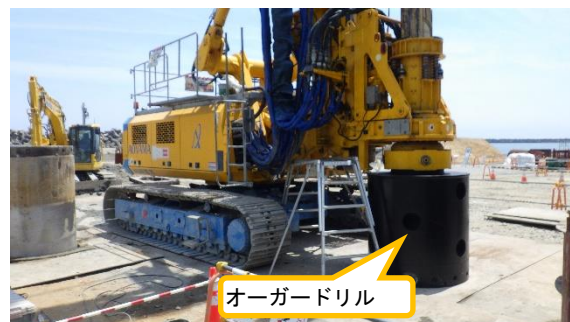
(写真1②) 掘削に使用する重機

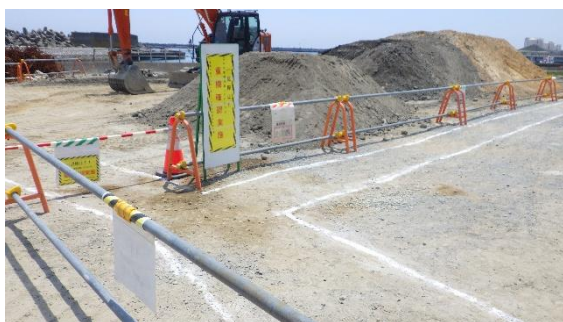
(写真2①) 土砂の仮置き

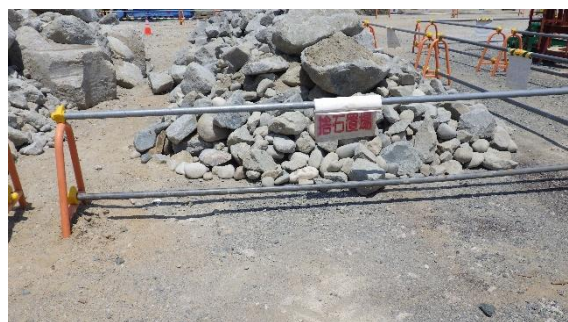
(写真2②) 瓦礫類の仮置き
