## 福島第一原子力発電所現地確認報告書

令和8年5月28日（木）

- ・ Eタンクエリア（図1）
- ・ モニタリングポストNO. 3（図1）

- （1）フランジ型タンクの解体作業の状況
- （2）高警報発生事象を踏まえたモニタリングポストNO. 3の状況

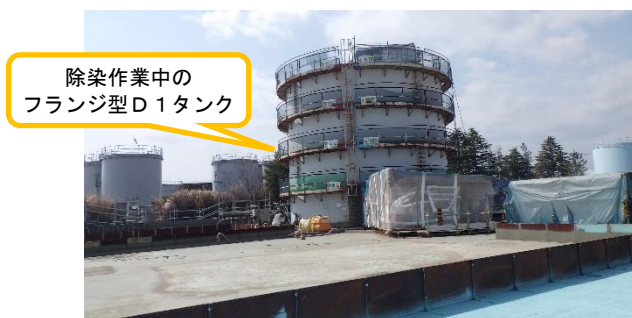
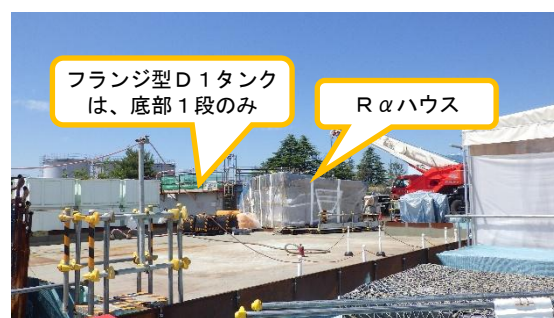
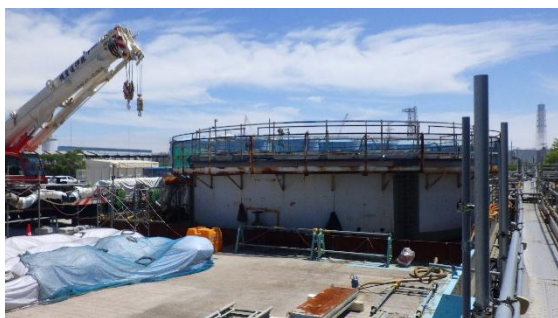
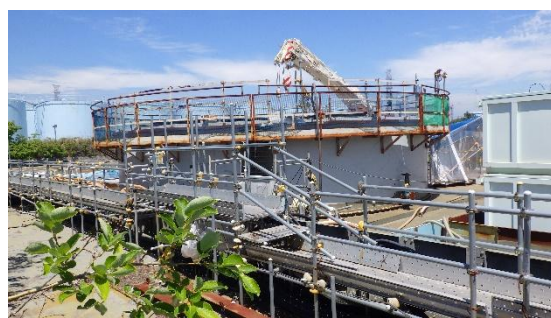
- ・現場確認時、D1タンクの解体作業は行われていなかった。なお、天頂部まで全4段あったフランジ型タンク外壁部は、3段目までの解体が終了し、底部1段を残すのみとなっていた。（写真1）
- ・解体されたタンクの部材は、ヤード内に整理整頓された状態で保管されていたほか、解体工事中のタンクについては、タンク上部に蓋が設置されていた。（写真2）
- ・確認した範囲において、タンクの解体現場やその周辺に異常等は認められなかった。

（写真1-1）フランジ型D1タンクの全景 ※令和8年3月25日撮影

（写真1-2）今回確認時の全景①

(写真 1－3) 今回確認時の全景②

(写真 1－4) 今回確認時の全景③

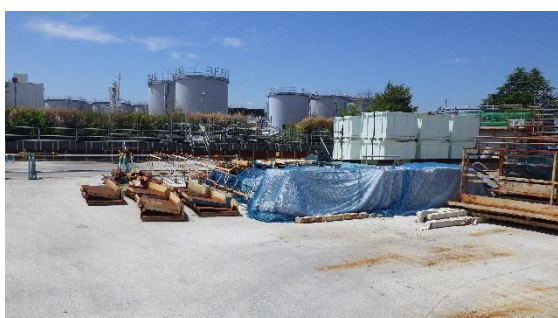
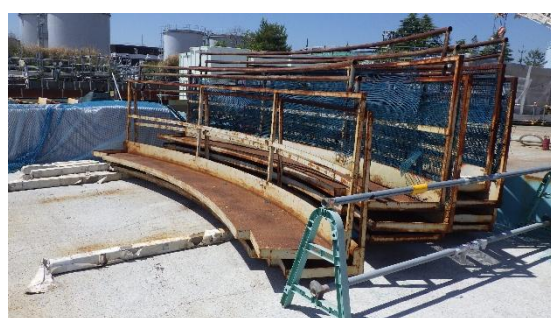
(写真 2－1) タンクヤード内の  
タンク解体部材の整理状況①

(写真 2－2) タンクヤード内の  
タンク解体部材の整理状況②

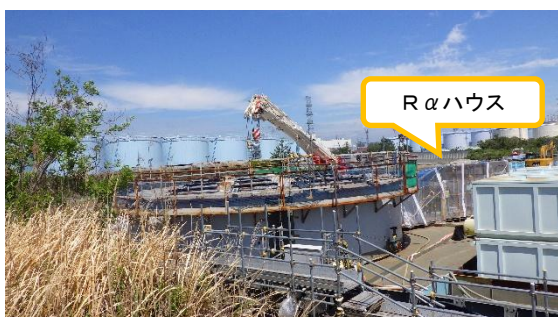
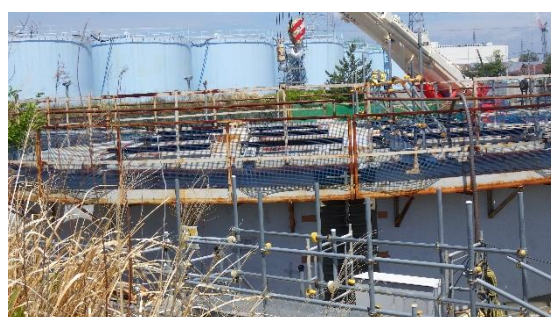
(写真 2－3) タンク第 1 段目上部の  
蓋の設置状況①

(写真 2－4) タンク第 1 段目上部の  
蓋の設置状況②

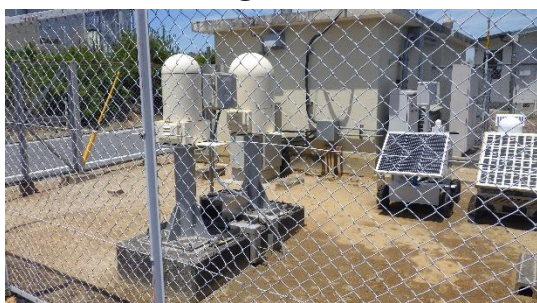
令和8年5月28日10時10分、東京電力からモニタリングポストNO. 3（以下「MP-3」という。）において、線量指示値が $2\mu\text{Sv/h}$ を超えたため警報が発報し、県に公表区分Cとして通報があったことを受け、今回、現地確認を実施した。なお、その後の東京電力による確認の結果、測定値は平常値に戻り、電氣的なノイズによる変動が原因であるとされた。

- ・現場確認時、モニタリングポストの外観に異常は認められず、周辺においてモニタリングポストの線量に影響を与えるような作業は行われていなかった。（写真3）
- ・MP-3内に設置されている可搬型モニタリングポストの表示値は $0.6\mu\text{Sv/h}$ であったほか、新事務本館内のモニタリングポストの表示モ

(写真 3) MP－3 の外観

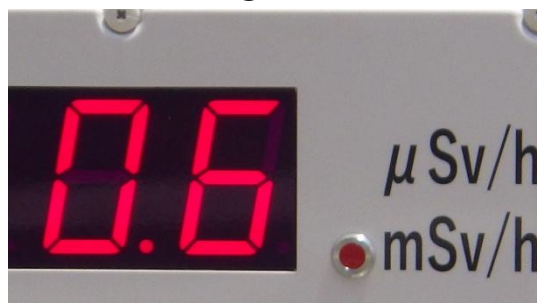
- ニターを確認したところ13時過ぎの時点で $0.4 \mu\text{Sv/h}$ 程度であり、平常時と同程度であることを確認した。（写真4）
- ・なお、MP-3の周辺で空間線量率の測定を実施したところ、 $0.3 \mu\text{Sv/h} \sim 1.2 \mu\text{Sv/h}$ の範囲であった。（写真5）

(写真 4) 可搬型モニタリングポスト  
表示値 (表示値:  $0.6 \mu\text{Sv/h}$ )

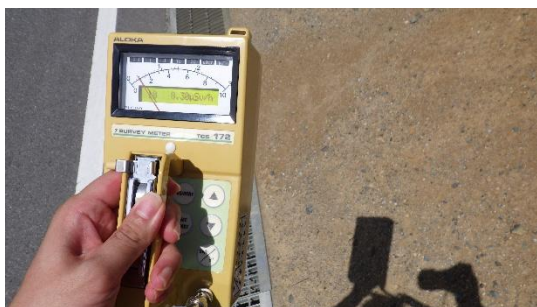
(写真5-1) MP-3西側での  
測定値(指示値:  $0.3 \mu\text{Sv/h}$ )

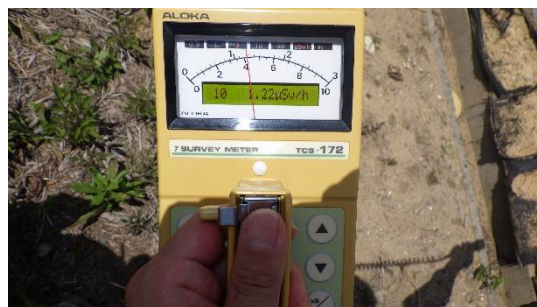
(写真5-2) MP-3南側での  
測定値(指示値:  $1.22 \mu\text{Sv/h}$ )

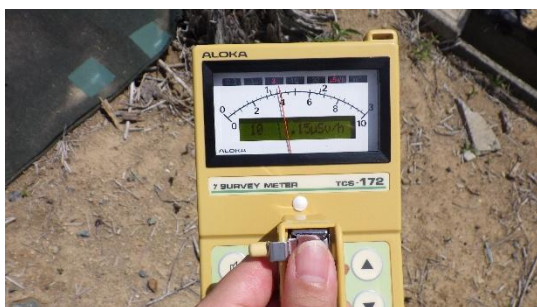
(写真5-3) MP-3北側での  
測定値(指示値:  $1.15 \mu\text{Sv/h}$ )
