## 福島第一原子力発電所現地確認報告書

2号機タービン建屋（図1）

2号機タービン建屋内炉注水ポンプの状況

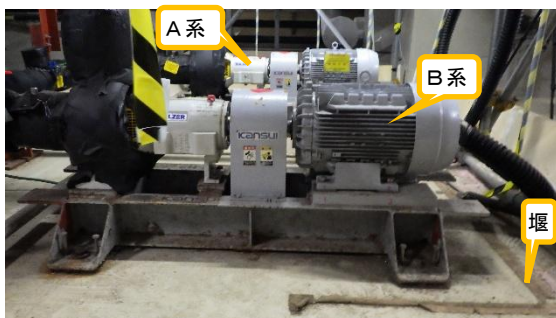
- ・タービン建屋内炉注水ポンプはA系及びB系から構成され、周辺は水の漏えい拡大防止のため堰に囲まれていた。（写真1）
- ・タービン建屋内炉注水ポンプ付近には火災対策として消火器が設置されており、消火器の使用期限は守られていた。（写真2）
- ・タービン建屋内炉注水ポンプ付近には流量計が設置されており、流量を遠隔で確認するためにカメラが設置されていた。
- ・確認した範囲では、ポンプ及び配管からの水漏れ等の異常は確認されなかった。

(写真 1) 2号機タービン建屋内炉注  
水ポンプ A 系及び B 系の状況

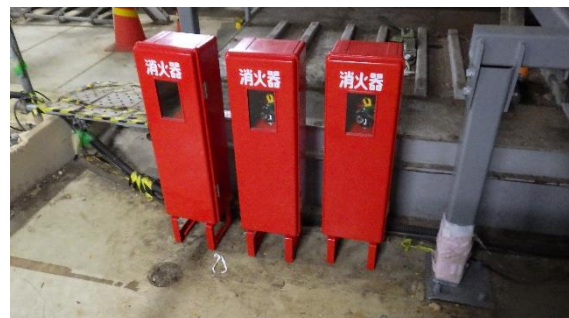
(写真 2) 2号機タービン建屋における  
消火器の設置状況
