## 福島第一原子力発電所現地確認報告書

覆土式一時保管施設（瓦礫類一時保管エリアL）（図1）

覆土式一時保管施設（瓦礫類一時保管エリアL）解消作業の状況

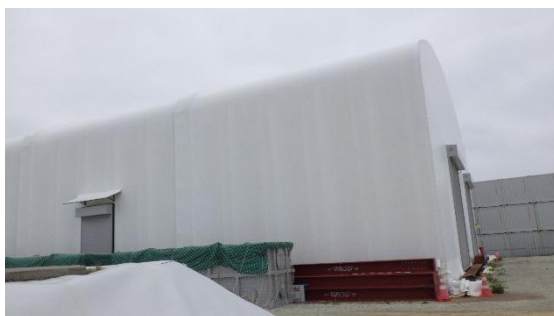
- ・放射性物質の環境への飛散を抑制するため、第4槽を覆う形でハウスが設置されており、ハウス内において土砂の撤去作業が実施されていた。（写真1）
- ・第4槽の北側には仮設ハウスが設置されており、仮設ハウス内には第4槽の作業状況を確認するためのモニタが設置されていた。（写真2）
- ・連続ダストモニタにより、ハウス内やその周辺の空気中放射性物質濃度が測定されていた。指示値を確認したところ、いずれの場所においても異常は認められなかった。
- ・第4槽近傍の空間線量率は $0.4 \mu\text{Sv/h}$ であった。（写真3）
- ・第4槽を覆うハウスに破損等の異常は認められなかった。また、第1槽から第3槽について目視で確認した範囲では、シーートの剥がれや瓦礫類の飛散・流出等の異常は認められなかった。（写真4）

(写真1) 第4槽を覆うハウス

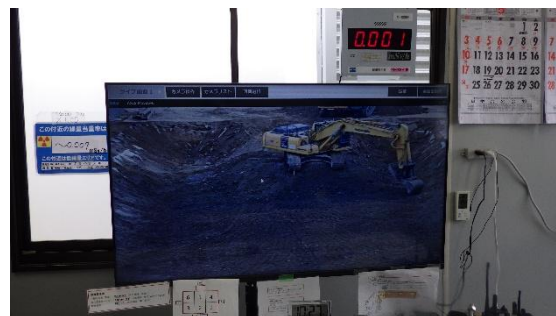
(写真2) 仮設ハウス内のモニタ  
※ハウス内の作業を映したモニタ

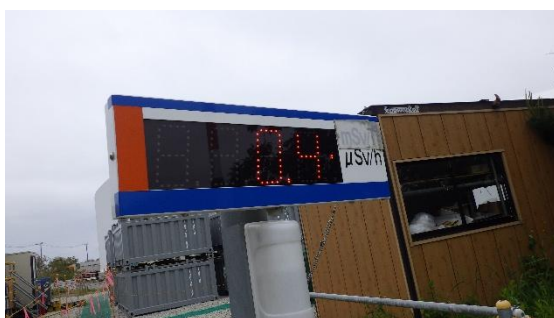
(写真3) 第4槽近傍の空間線量率  
※指示値：0.4  $\mu\text{Sv/h}$

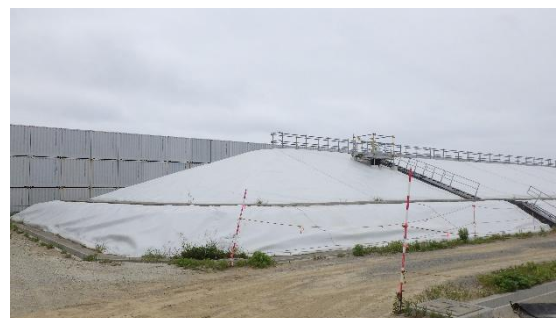
(写真4) 第3槽の状況
