## 福島第一原子力発電所現地確認報告書

固体廃棄物貯蔵庫第11棟建設予定地（図1）

固体廃棄物貯蔵庫第11棟建設工事の状況

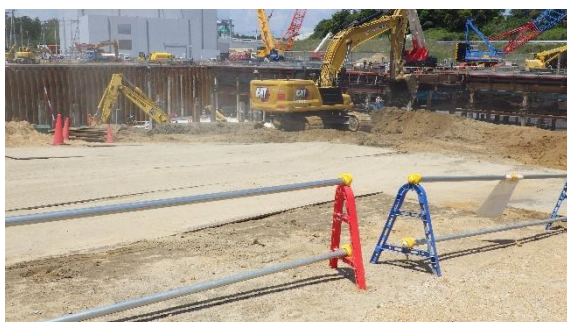
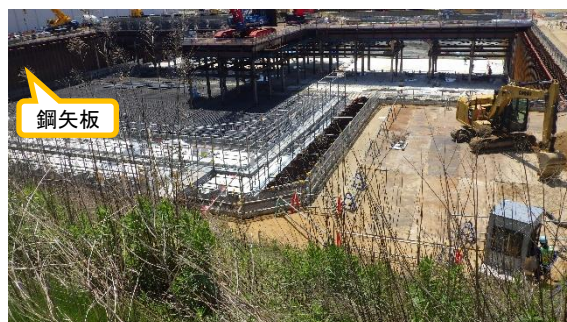
- ・鋼矢板（基礎部分の土留め）の施工がエリア南東側の土砂掘削箇所を除き完了していた。（写真1）
- ・第11棟の地下階部分においては、コンクリートの打設作業及び鉄筋の配筋作業が行われていた。（写真2）
- ・中央のエリアでは、H形鋼の打込み及び構台の架設作業が進められていた。（写真3）
- ・西側のエリアでは、鉄板の敷設作業及び法面の掘削作業が行われていた。（写真4）
- ・作業エリアと通路は単管バリケードにより区分されており、重機と作業員との接触を防止するための措置が講じられていた。また、作業エリアごとに監視員や誘導員が配置されており、安全に作業が進められていた。

(写真1①) 南東側のエリア

(写真1②) 北側のエリア

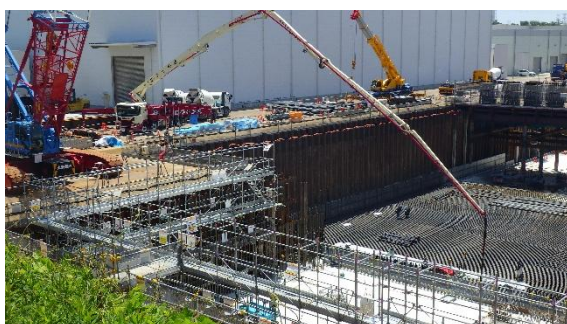
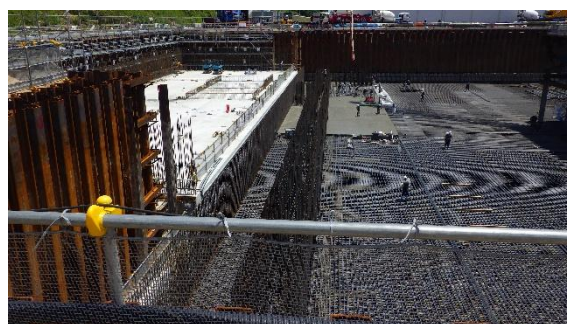
(写真2①) コンクリート打設①

(写真2②) コンクリート打設②

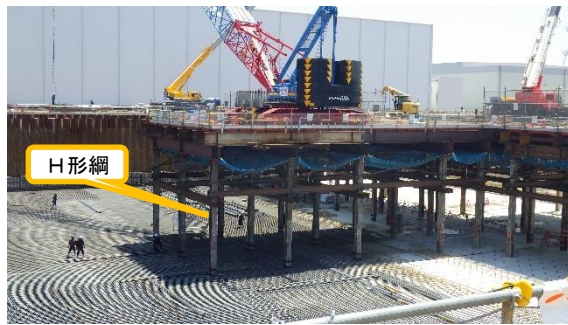
(写真3) 中央エリアにおける構台の設置

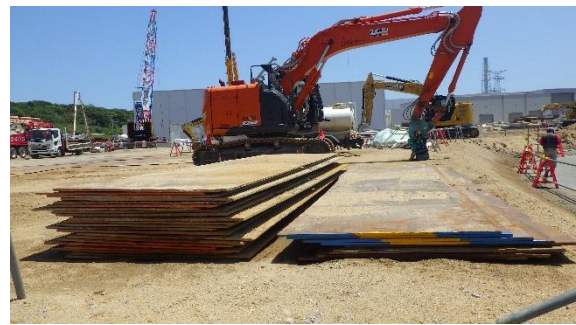
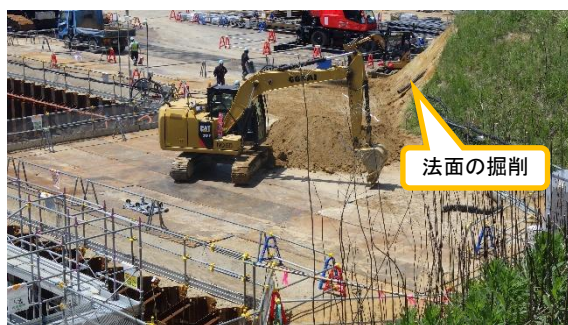
(写真4①) 鉄板の敷設

(写真4②) 法面の掘削
