## 福島第一原子力発電所現地確認報告書

令和8年6月4日（木）

J7タンクエリア、H8タンクエリア、H1タンクエリア及びDタンクエリア周辺（図1）

処理途上水移送配管設置工事の状況

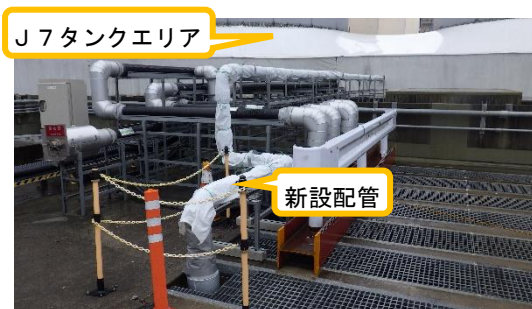
- ・1期工事において設置された処理途上水移送配管を確認したところ、配管及び支持架台に破損等の異常は認められなかった。（写真1）
- ・処理途上水移送配管が道路を横断する場所には、U字溝内部に配管を敷設することで車両の通行に干渉しないような措置が講じられていた。（写真2）

(写真 1 ①) J 7 タンクエリアに設置された配管  
※白い布で覆われている配管が新設された配管

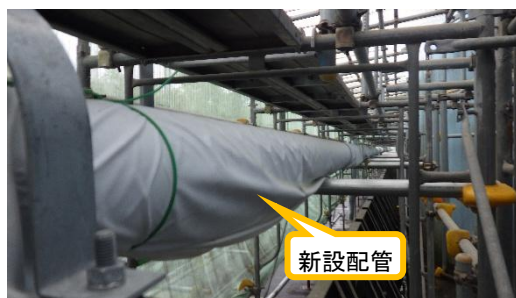
(写真 1 ②) H 8 タンク内における配管の設置状況

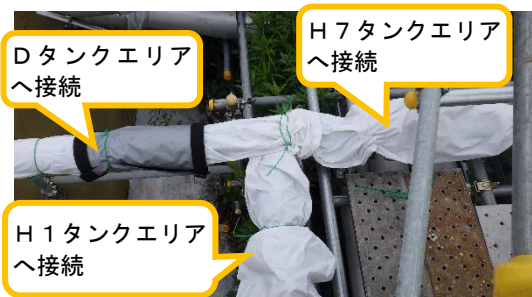
(写真 1 ③) 配管の分岐地点

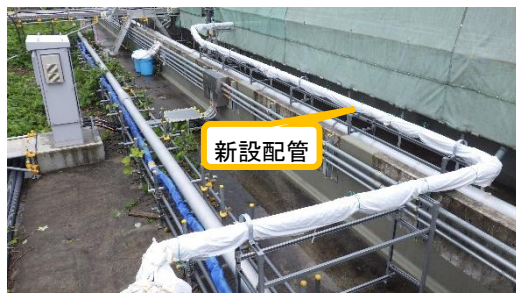
(写真 1 ④) H 1 タンク北側における配管の設置状況

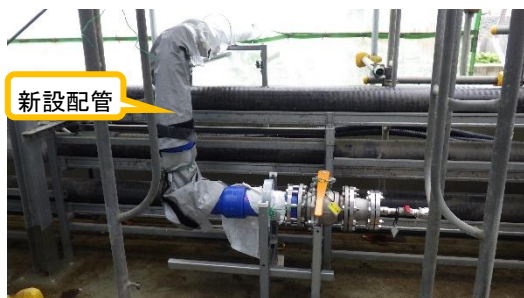
(写真1⑤) H1タンク内における  
配管の設置状況  
※末端部

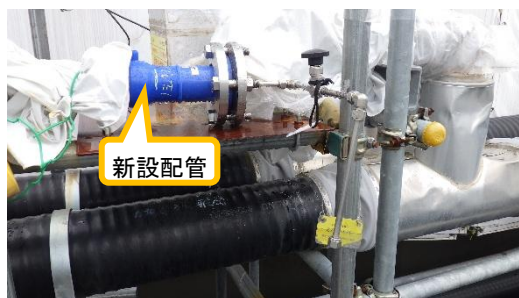
(写真1⑥) Dタンク南側における  
配管の設置状況  
※末端部

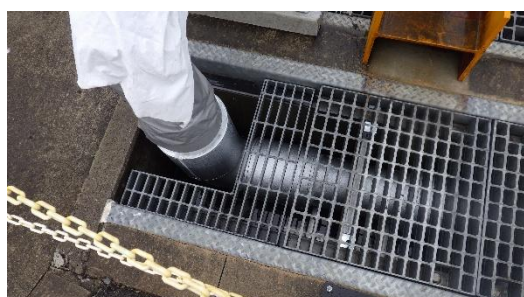
(写真2①) 移送配管の道路横断箇  
所の設置状況

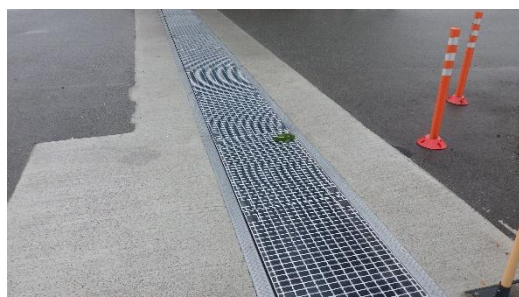
(写真2②) U字溝のグレーチング  
の状況
