## 福島第一原子力発電所現地確認報告書

令和8年6月19日（金）

- ・ Eタンクエリア（図1）
- ・ 第二土捨て場使用禁止車両保管場所（図1）
- ・ モニタリングポストNo. 3（MP-3）（図1）

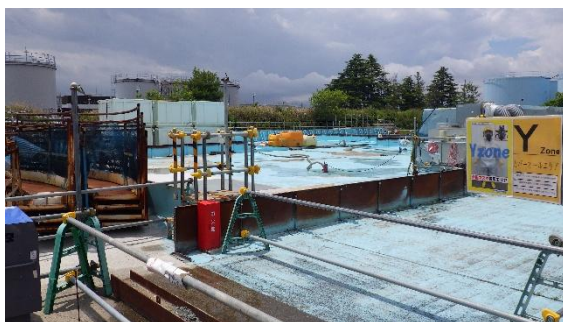
- ・ D1タンクは解体されており、タンクの解体片の一部がエリア内に仮置きされていた。（写真1）
- ・ 現場では、D1タンクが設置されていたエリア及びその周辺で基礎コンクリートの除染が進められていた。（写真2）
- ・ 東京電力では、当該エリアにおいて2号機の燃料デブリ取り出し関連施設の建設を計画している。

(写真 1 - 1)  
Eタンクエリアの状況

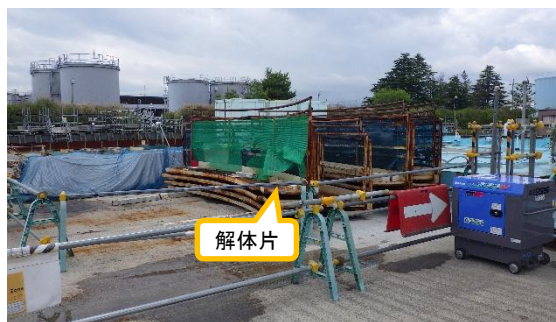
(写真 1 - 2)  
タンク解体片の仮置き状況

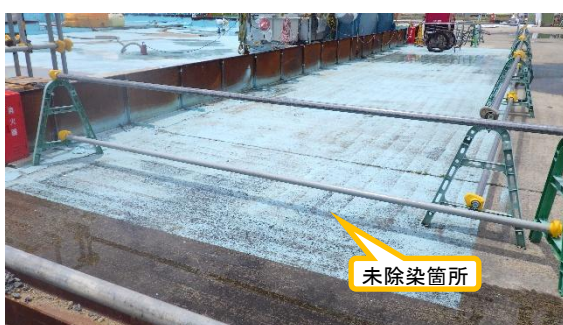
(写真 2 - 1)  
未除染の箇所の状況  
青色の印を付けている。

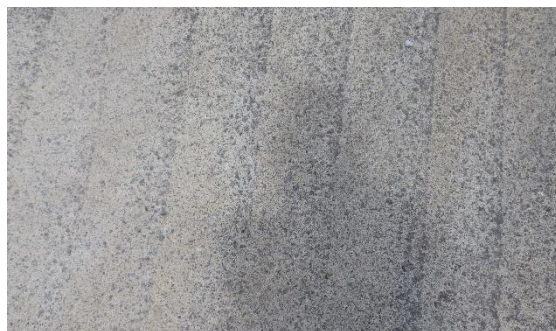
(写真 2 - 2)  
除染済の箇所の状況  
縦に削った跡が確認できる。

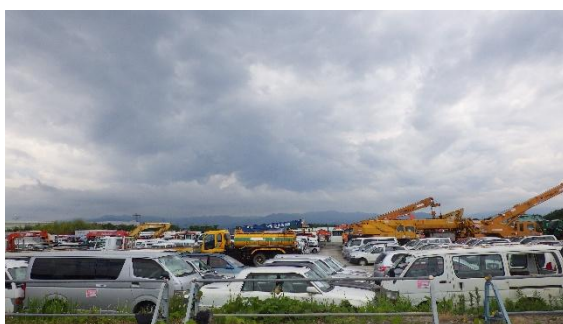
- ・ 使用禁止車両が車種の種別ごとに整然と並べられ、保管されている使用禁止車両には、使用禁止を示す標示や燃料等の回収状況を示す掲示がされていた。（写真3）

(写真 3 - 1) 車両の保管状況

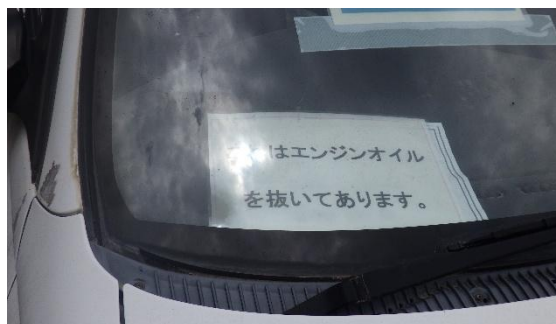
(写真 3 - 2) 油除去済の掲示

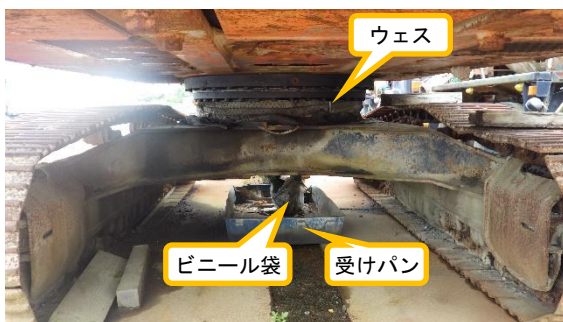
- ・一部の車両の下部には油が漏えいした際に受ける受けパンが設置されていた。確認した範囲では、燃料油等の滴下は確認されなかった。(写真4)
- ・エリア内には複数の消火器が設置されており、確認した範囲で設計標準使用期限を超過している消火器は見られなかった。(写真5)
- ・エリア内に給水車が整備されており、熱中症対策が講じられていた。(写真6)

(写真 4)  
油漏えい防止措置の状況

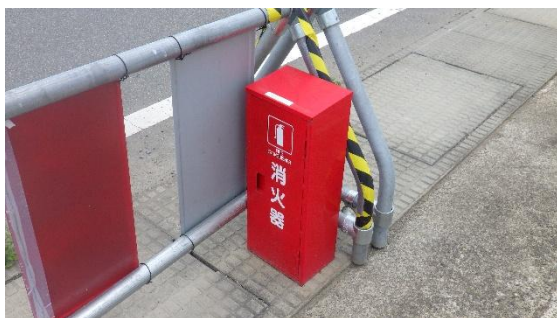
(写真 5)  
消火器の設置状況

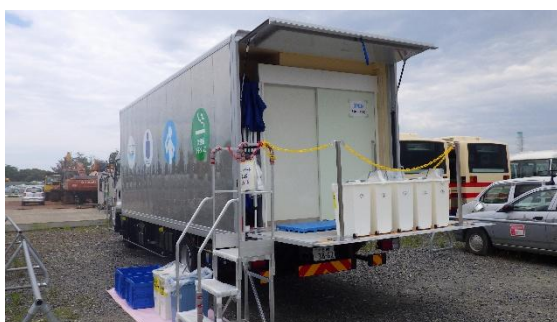
(写真 6)  
給水車の整備状況

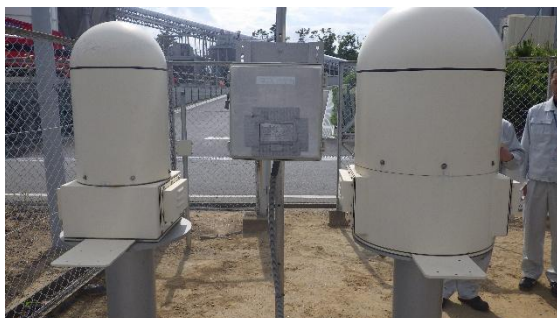
なお、東京電力が確認した結果、指示値の上昇は一時的なものであり、事象発生時近傍で影響を与える作業等はなく、周囲のMPや線量表示器に有意な変動が無かったことから、電氣的なノイズによる変動が原因と推定される。

- ・現場では、東京電力による高警報発生事象の調査が実施されていた。東京電力によれば、機器の確認試験を実施したが異常は確認されず、現時点では原因の特定には至っていないとのことであった。(写真7)
- ・県の測定器で検出器の周囲やMP-3周辺の空間線量を確認したが、指示値に影響を与えるような高線量の箇所は確認されなかった。(写真8)

(写真 7 - 1)  
検出器の状況

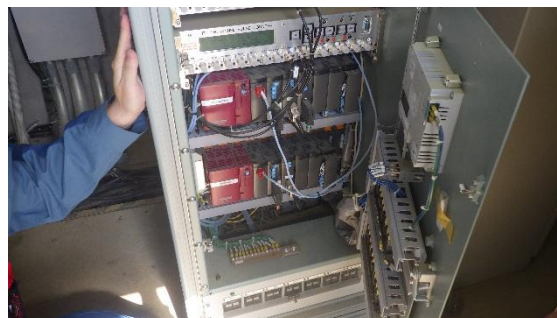
(写真 7 - 2)  
検出器の測定データの伝送装置の  
状況

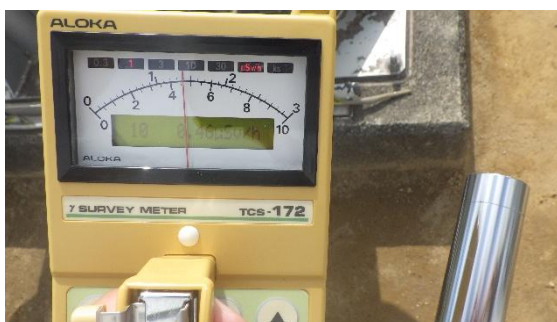
(写真 8)  
線量測定状況
