## 福島第一原子力発電所現地確認報告書

3号機原子炉建屋南側（図1）

変圧器撤去作業の状況

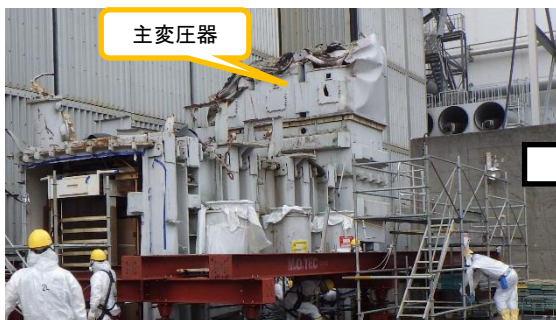
(写真1-1) 主変圧器撤去の状況①  
※令和8年4月10日撮影

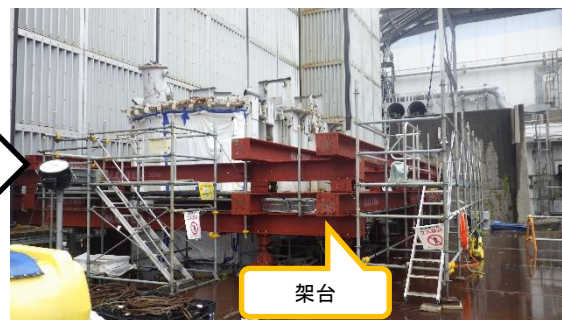
- ・主変圧器の上部が一部撤去されていた。また、大型バンドソー（帯鋸盤）を設置するための架台が設置されていた。（写真1）
- ・主変圧器から取り外した部品が主変圧器南側ヤードに仮置きされていた。配管の開口部には、絶縁油の漏えい防止のため、袋による養生が施されていた。（写真2）
- ・解体した主変圧器を吊り上げるためのクレーンが設置されていた。（写真3）
- ・主変圧器周辺は比較的高線量（0.1～0.5mSv/h程度）であるため、作業エリア内に付近の線量当量率を表示するとともに、可能な限り高線量エリアに近づかないように注意喚起するなど、被ばく低減対策が講じられていた。
- ・解体作業が実施されているエリアはYゾーンに設定されており、エリア境界には空気中の放射性物質濃度を監視するための連続ダストモニタが設置されていた。
- ・確認した範囲において、主変圧器からの絶縁油漏えい等の異常は認められなかった。

(写真1-2) 主変圧器撤去の状況②  
※令和8年6月26日撮影

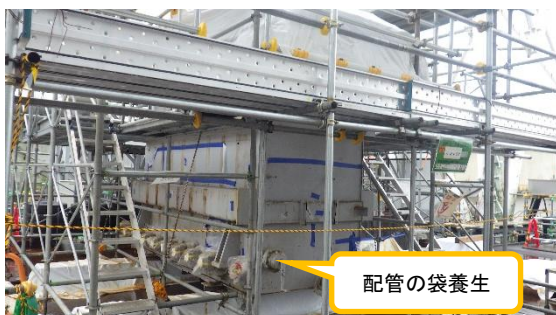
(写真2)  
主変圧器部品の仮置き状況

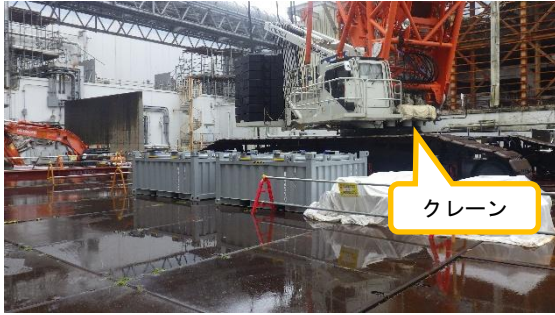
(写真3)  
クレーンの設置状況
