# 福島第一原子力発電所現地確認報告書

令和8年6月15日（月）

- ・放射性物質分析・研究施設第2棟の建設地（図1）
- ・ブルータンクエリアA（図1）

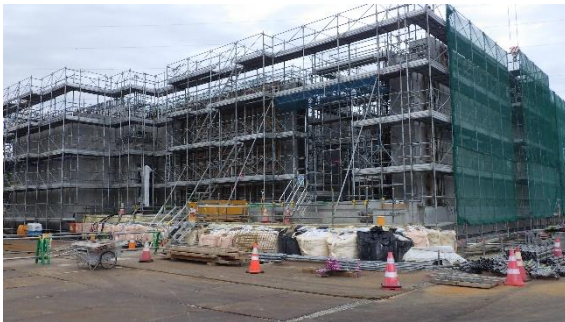
（写真1①）第2棟の外観

- ・前回確認時と比べて、2階における床面のコンクリート打設のほか、地下階における空調設備の設置や壁のコンクリート打設等、建設工事がさらに進められていた。（写真1）
- ・現場では、侵入防止や段差注意等の安全対策に関する掲示のほか、熱中症対策に関する掲示がなされており、作業安全に関する注意喚起がなされていた。（写真2）

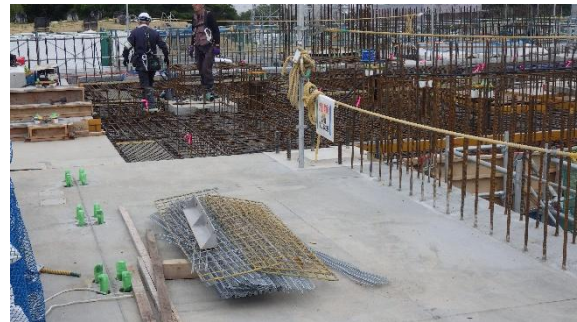
（写真1②）第2棟（2階床面北側）の工事状況

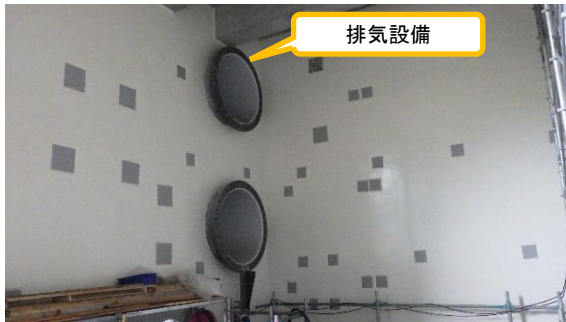
(写真1③) 第2棟(地下階)の工事状況

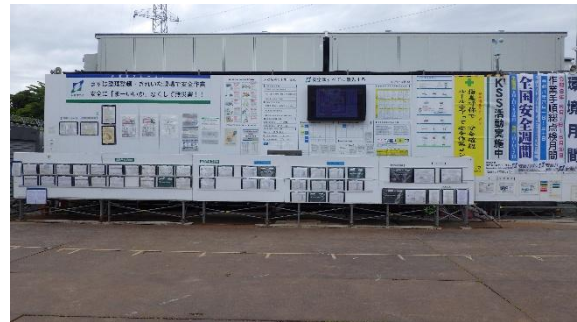
(写真2①) 安全対策の掲示

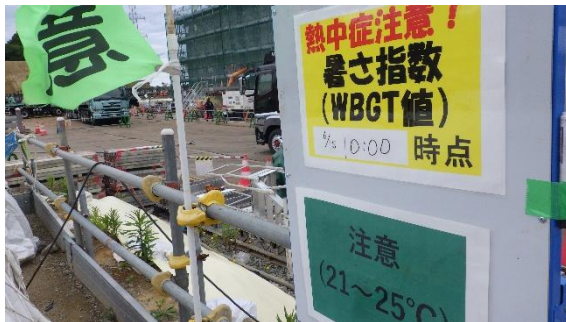
(写真2②) 熱中症対策に関する掲示

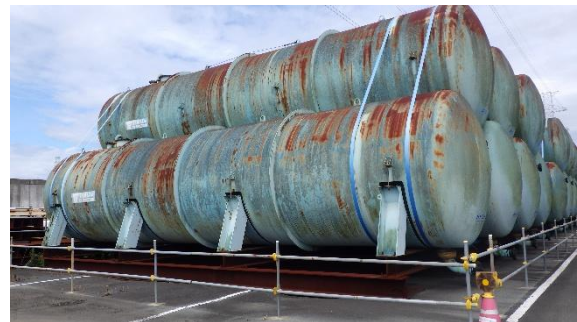
(写真3) ブルータンクエリアA

- ・ブルータンクエリアは単管パイプにより立入制限が施されていた。（写真3）

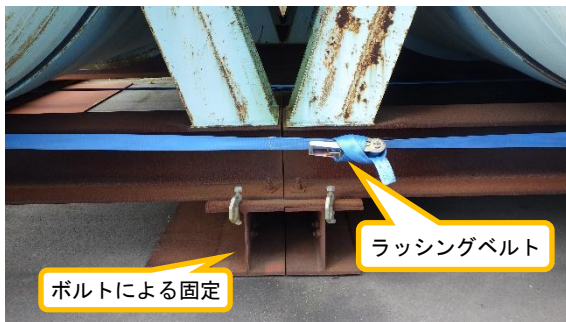
- ・ブルータンクは2段積みで保管されており、ボルトや固縛帯（ラッシングベルト）で固定されていた。確認した範囲では、いずれも緩み等の異常は認められなかった。（写真4）
- ・ブルータンク下部の線量を簡易線量計で測定した結果、最大  $9 \mu\text{Sv/h}$  程度であった。
- ・一部のブルータンクにおいて、表面の腐食が認められたが、内容物の漏えい等の異常は確認されなかった。（写真5）

(写真4) タンクの固定

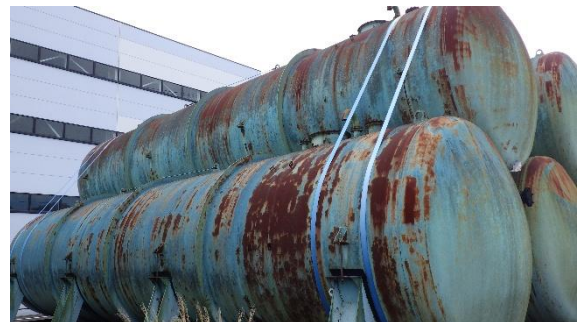
(写真5) 表面の腐食
