## 福島第一原子力発電所現地確認報告書

増設雑固体廃棄物焼却設備（図1）

増設雑固体廃棄物焼却設備復旧工事及び再発防止対策の状況

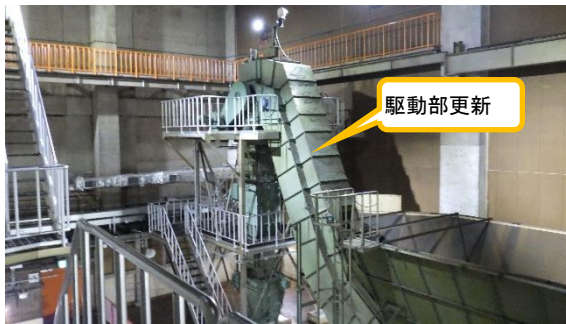
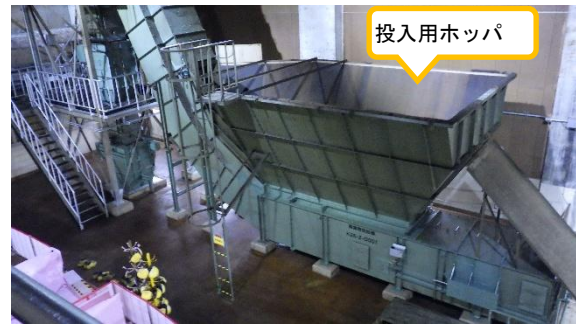
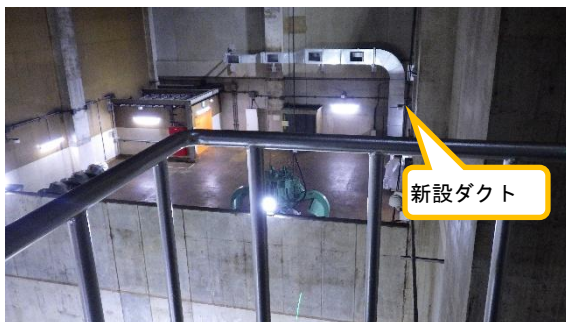
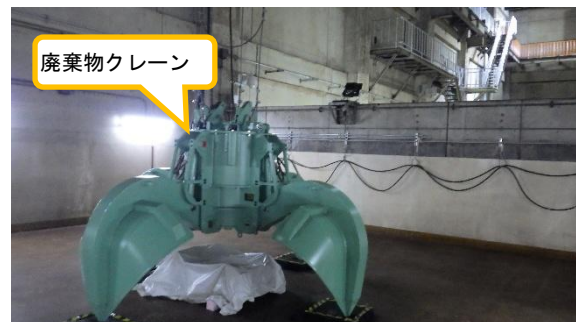
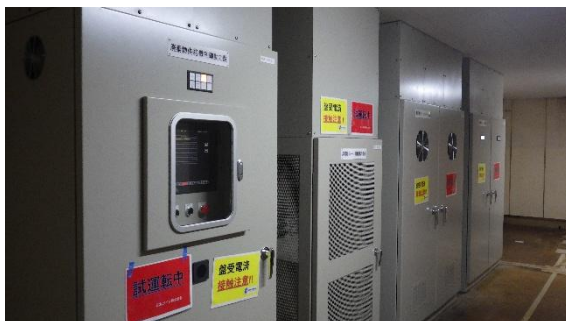
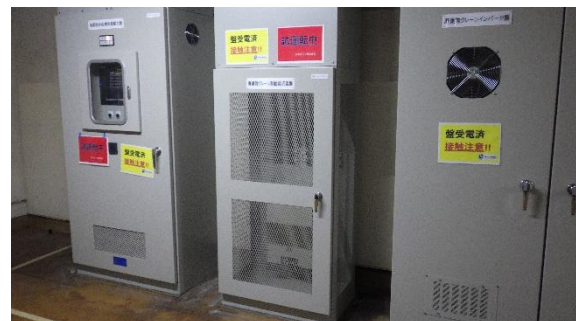
- ・原状復旧工事について、ピットの補修や廃棄物クレーンの把持部のほか、廃棄物供給機及び廃棄物投入機のケーブル等の交換が完了していた。併せて、計器類・盤類が更新されていた。（写真1）
- ・また、建屋内の各所で見られたタール状の物質の付着やコンクリートの継ぎ目部分の変色部について、清掃・塗装が施されていたほか、破損・漏えいが発生した継ぎ目部分についても補修が完了していた。（写真2）
- ・再発防止対策について、廃棄物の大量積載を抑制するためのピット改造（仕切り壁の設置等）工事に向けた準備作業が進められていた。（写真3）
- ・その他、現場確認時において、灰詰め用のハウス設置などの安定運転に向けた対策工事のほか、バグフィルタの交換、各機器類の動作確認等の作業が行われていた。（写真4）
- ・東京電力によれば、8月からの再稼働に向けて、引き続き、再発防止対策工事や設備全体の点検作業等を実施していく、とのことであった。

(写真 1 - 1)  
廃棄物供給機及び廃棄物投入機①  
(コンベアモーター部を更新)

(写真 1 - 2)  
廃棄物供給機及び廃棄物投入機②  
(廃棄物輸送用コンベアを更新)

(写真 1 - 3)  
ピットから廃棄物を取り出す把持用  
クレーンの設置場所①

(写真 1 - 4)  
ピットから廃棄物を取り出す把持用  
クレーンの設置場所②

(写真 1 - 5)  
新設された制御盤等①

(写真 1 - 6)  
新設された制御盤等②

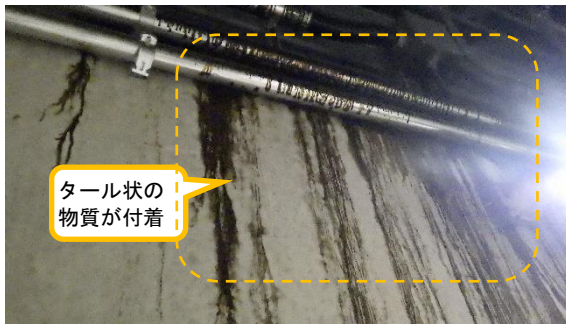
(写真 2－1)  
 廃棄物貯留ピットの外壁  
 (タール状の物質が付着した部分  
 (清掃前))  
 ※令和 7 年 1 0 月 1 7 日撮影

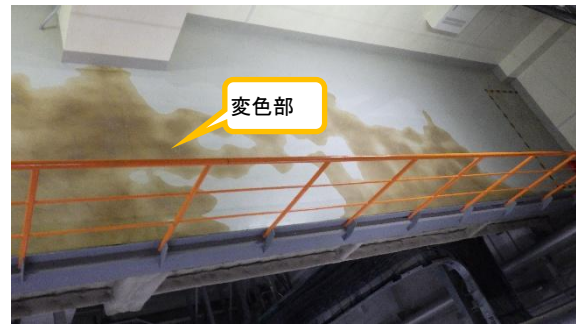
(写真 2－2)  
 廃棄物貯留ピットの床面  
 (変色部分は、清掃済み)

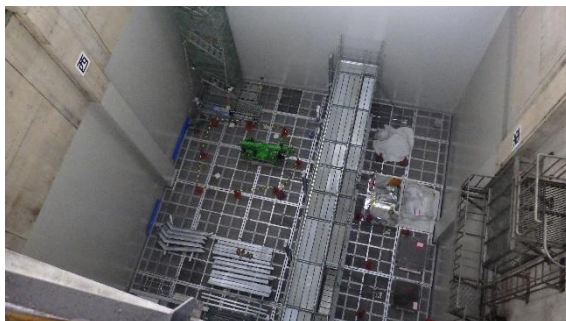
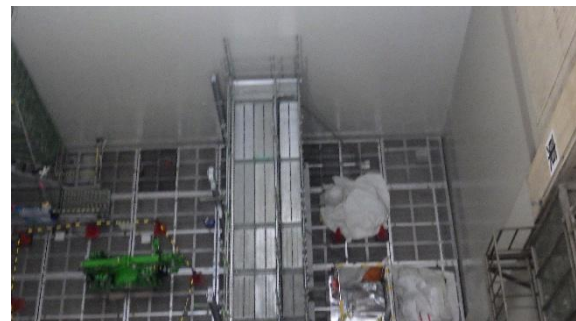
(写真 3－1)  
 廃棄物貯留ピット内底部における  
 足場の設置状況①

(写真 3－2)  
 廃棄物貯留ピット内底部における  
 足場の設置状況②

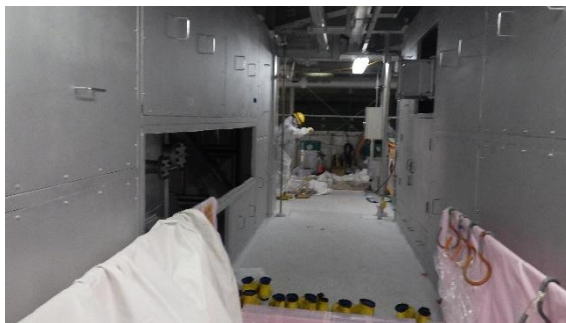
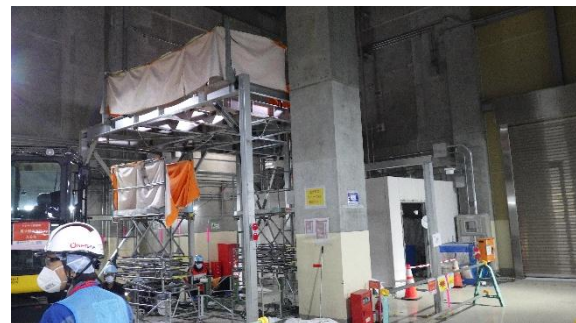
(写真 4－1)  
 安定運転に向けた対策① (灰移送ルート取り付け)

(写真 4－2)  
 安定運転に向けた対策② (灰詰めハウス設置)

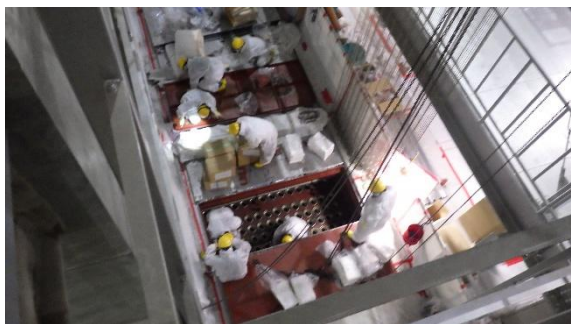
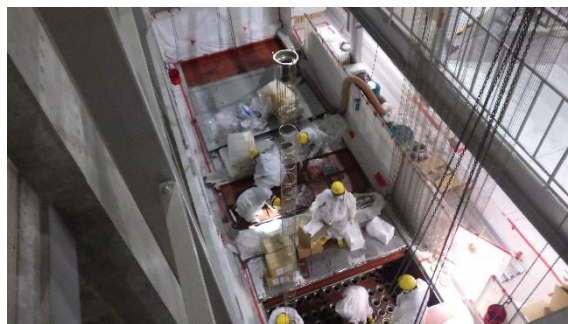
(写真 4－3)  
焼却炉内の詳細点検①  
(バグフィルタの交換作業①)

(写真 4－4)  
焼却炉内の詳細点検②  
(バグフィルタの交換作業②)
