## 福島第一原子力発電所現地確認報告書

令和8年5月29日（金）

- ・中割ヤード、小割テント、滞貨ヤード（図1）
- ・瓦礫類一時保管エリアF（図1）
- ・多核種移送設備建屋（図1）

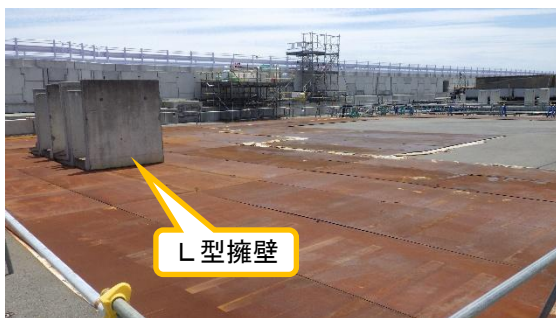
- ・滞貨ヤードが設置される予定の2号機タービン建屋東側では確認時に作業は行われていなかったが、ヤードは単管パイプで区画されており、地面には鉄板が敷かれていた。また、コンクリート製のL型擁壁が置かれていた。（写真1）
- ・小割テントは骨組みの組み立てが行われており、北側の側面にはテントのシートがかけられていた。作業員は墜落制止器具を使用し作業を行っていた。また、熱中症対策としてWBGT値が掲示されていた。（写真2）
- ・小割テントの設置作業エリアの資機材は整然とした状態で仮置きされていた。また、緊急時資機材として消火器や油を吸着するマットが備え付けられていた（写真3）
- ・中割ヤードの予定場所である1号機北側では作業は行われていなかったが、区画に物品は置かれておらず鉄板が敷かれていた。（写真4）

（写真1）  
滞貨ヤードが設置される区画  
（2号機タービン建屋東側）

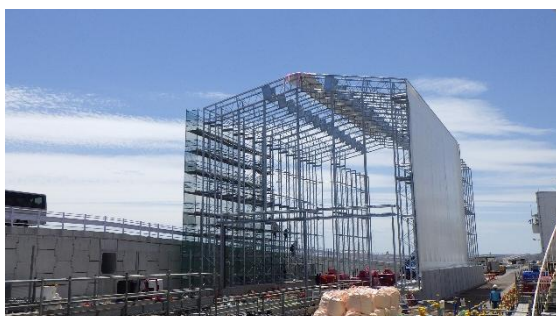
（写真2-1）  
小割テントの設置作業

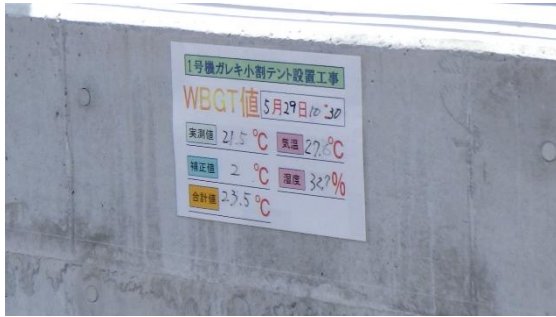
(写真 2－2)  
WBGT 値の掲示  
(装備補正含め WBGT 23.5)

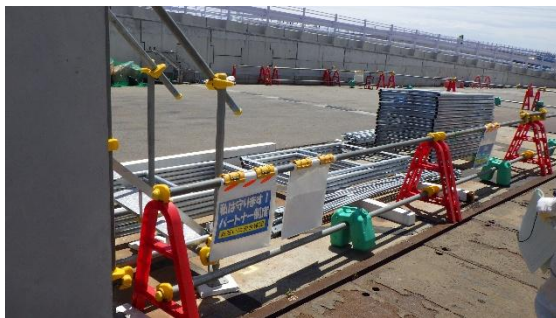
(写真 3－1)  
小割テント設置作業エリアに仮置き  
された資機材

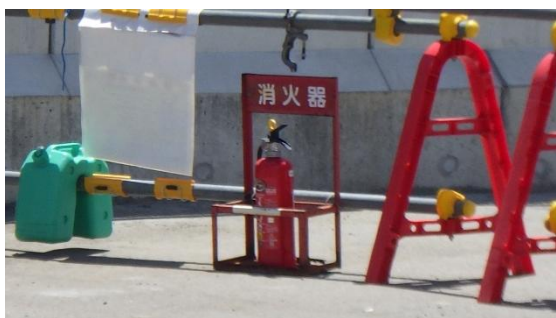
(写真 3－2)  
作業エリアに据え付けられた消火器

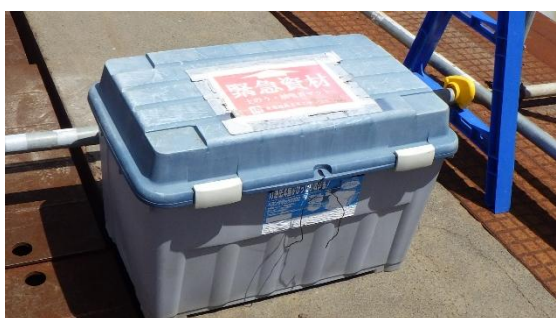
(写真 3－3)  
作業エリアに据え付けられた緊急時  
資機材（土のう、油吸着マット）

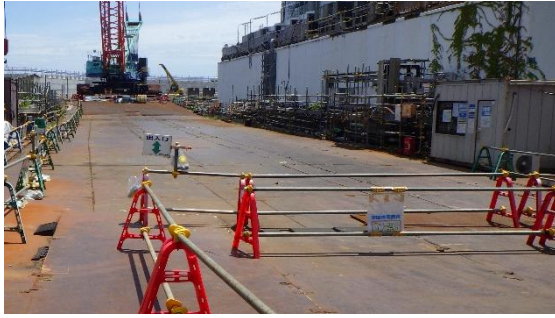
(写真 4)  
中割ヤードが設置される区画  
(1号機北側)

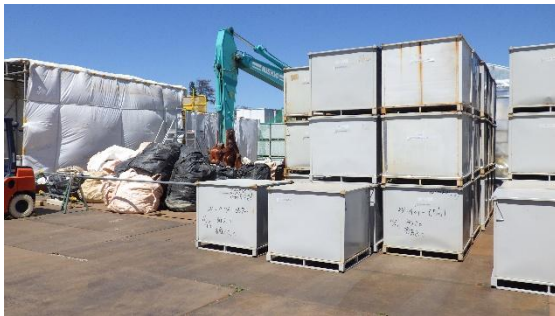
- ・一時保管エリアF西側では、確認時には当日作業分の破砕は終了しており、機器の点検が行われていた。
- ・ガレキ類が入った1m<sup>3</sup>コンテナが最大4段積みで保管されていた。確認した範囲において、コンテナの内容物の飛散や転倒等の異常は認められなかった。（写真5）
- ・廃棄物を破砕するための破砕機がカバー内に設置されていた。破砕作業の際に放射性物質の飛散がないか確認するために使用するダストサンプラが置かれていた。（写真6）

(写真 5 - 1)  
一時保管エリア F 西側の状況

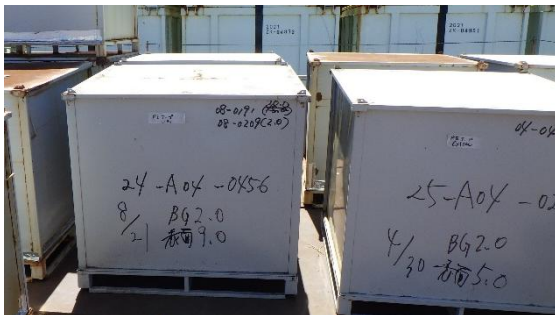
(写真 5 - 2)  
ガレキ類が入れたコンテナ  
(コンテナに表面線量率が記載)

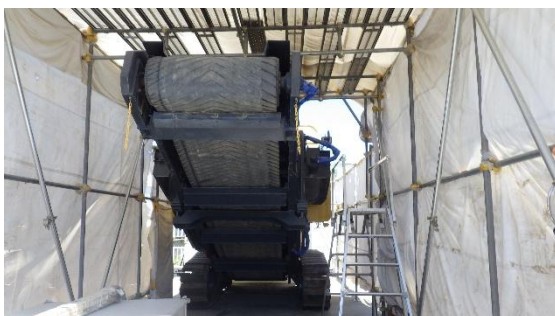
(写真 6 - 1)  
破碎機の設置状況

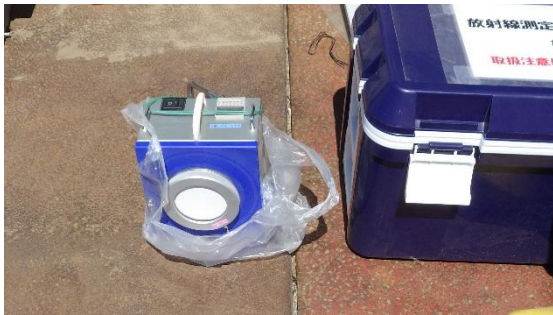
(写真 6－2)  
ダストサンプラの状況

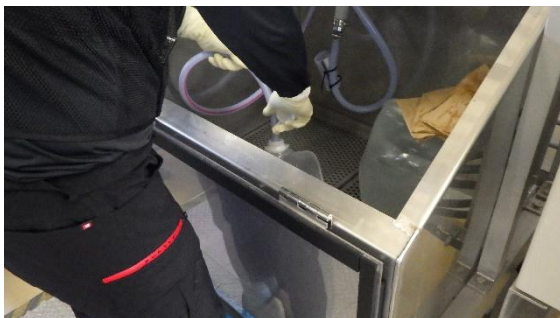
- ・サンプリングは、建屋内のサンプリングラインA系から実施され、作業員同士による作業内容の復唱や指差呼称により、試料が安全かつ確実に採取されていた。（写真7）
- ・作業中に、試料の外部漏えいや飛散等の異常は認められなかった。
- ・サンプリング後の試料については、建屋入口付近に設置されたクリーンエリアに仮置きされていた。容器表面の水の付着や容器からの水漏れが無

(写真 7)  
サンプリングの状況

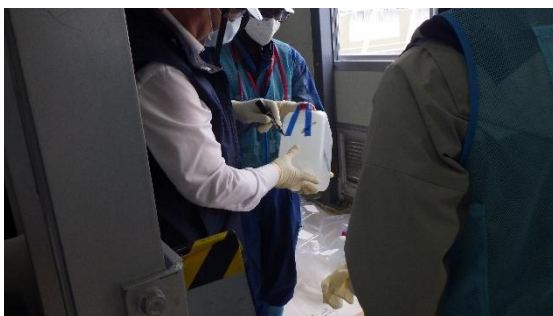
いことを確認し、試料情報のラベリング及び封印処置が適切に施されていた。（写真8）

(写真 8－1)  
容器封印処置の状況

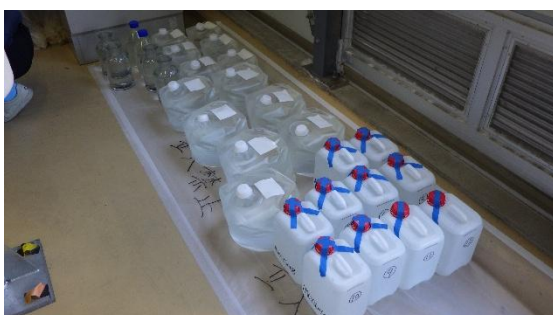
(写真 8－2)  
サンプリング後の試料の仮置き状況
