## 福島第一原子力発電所現地確認報告書

令和8年6月8日（月）

### 2 確認箇所

- ・雨水回収タンク（J 2 及び J 3 雨水回収タンクエリア）（図 1）
- ・瓦礫類一時保管エリア J（図 1）

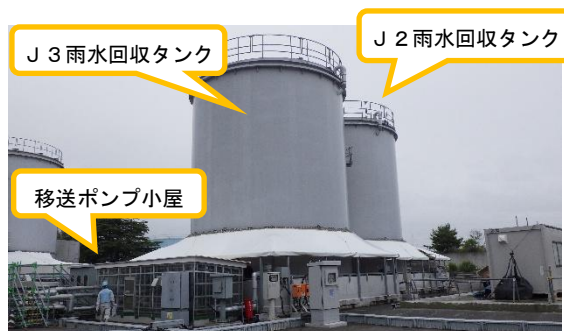
今回は、J 2 及び J 3 雨水回収タンクエリアの状況について確認した。

(写真1) J2及びJ3雨水回収タンク (700m<sup>3</sup> × 2基)  
※東側から撮影

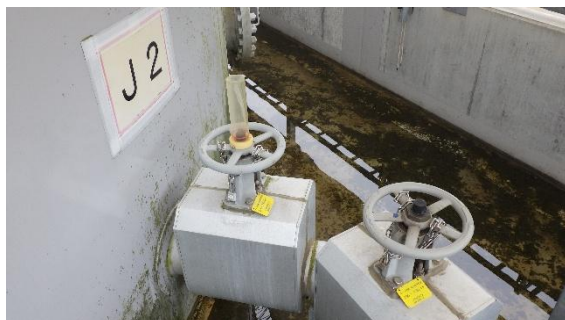
- ・雨水回収タンクのサンプリング弁及び払出弁等は、南京錠及びチェーンで固定されており、安易に操作できないような措置が講じられていた。（写真2）
- ・確認した範囲において、雨水移送配管や散水ラインからの漏えい等は認められなかった。（写真3）

(写真2) J2タンク払出弁の状況

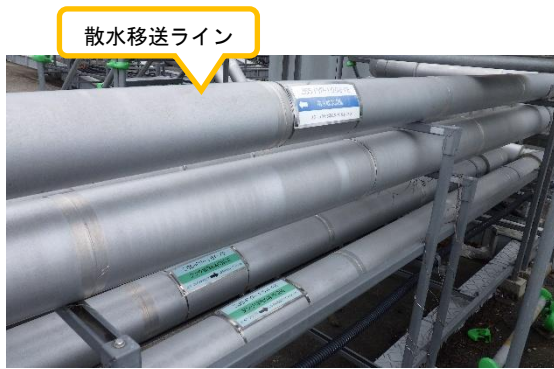
(写真3) J 2 及び J 3 雨水回収タンク  
からの散水移送ラインの状況

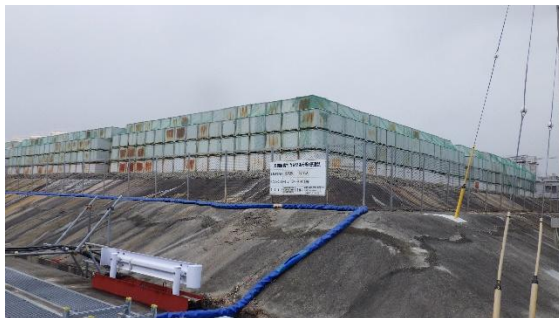
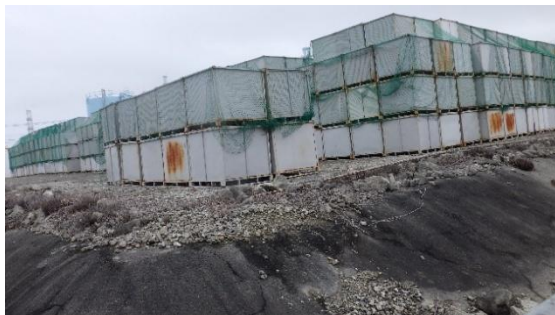
- ・エリア J では、1 m<sup>3</sup> コンテナが 2～4 段積みで保管されており、コンテナの上部は荷崩れ防止のため養生ネットで覆われていた。（写真4）

(写真4-1) エリア J の外観  
※北東側から撮影

(写真4-2) エリア J の外観  
※南西側から撮影

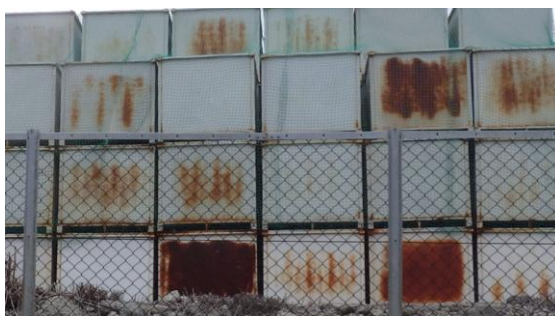
- ・コンテナの一部には錆が生じ腐食しているものも見受けられたが、確認した範囲で廃棄物の飛散や流出は見られなかった。(写真5)
- ・エリアJ周辺の側溝に詰まりはなく、エリア内も雑草がきれいに取り除かれていた。(写真6)

(写真5) 錆が生じているコンテナの  
状況

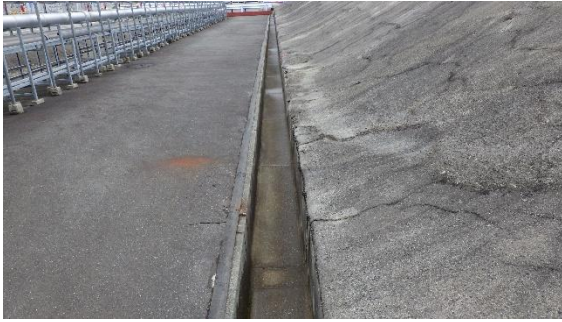
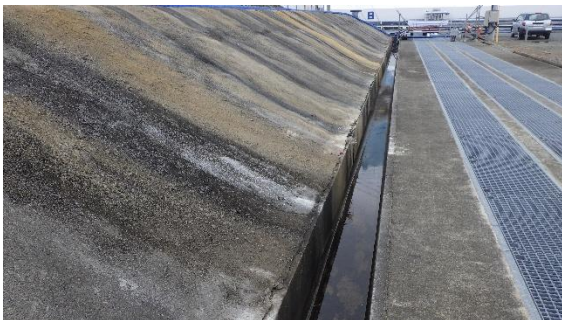
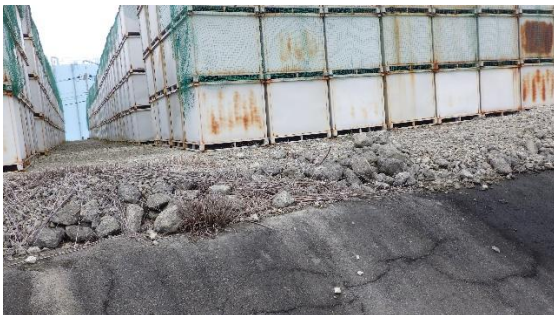
(写真 6－1) エリア J 内の側溝の状況  
※西側から撮影

(写真 6－2) エリア J 内の側溝の状況  
※南側から撮影

(写真 6－3) エリア J 内の状況  
※西側から撮影
