## 福島第一原子力発電所現地確認報告書

令和8年6月11日（木）

- ・定検資材倉庫A棟（図1）
- ・K4タンクエリア（測定・確認用タンク群）（図1）

- （1）D1タンクの解体及び保管状況
- （2）ALPS処理水放出停止に係るK4タンクエリア内の状況

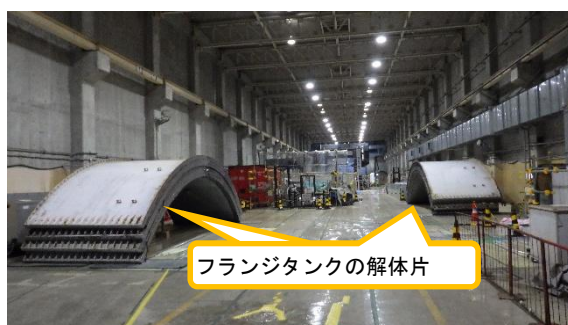
- ・現場確認時、D1タンクの解体片や解体に使用した資機材等が整然と保管されており、特段の異常は認められなかった。（写真1）
- ・倉庫A棟内にはダストモニタが設置されており、現地確認時において異常な測定値は確認されなかった。（写真2）

(写真1-1) D1タンク解体片の保管状況①(裁断機・バンドソーによる裁断前の保管状況)

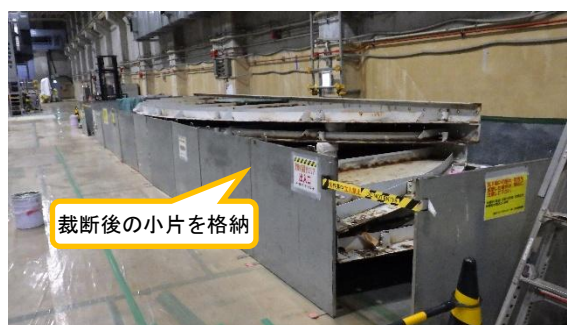
(写真1-2) D1タンク解体片の保管状況②(裁断機・バンドソーによる裁断後の小片の収納)

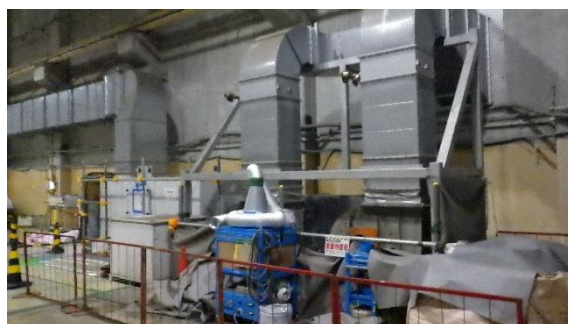
(写真2-1) ダクト部分に設置されたダストモニタ

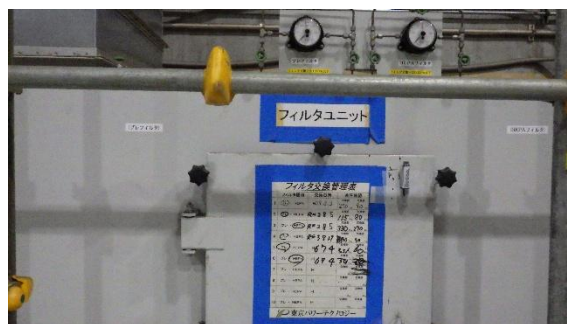
(写真2-2) フィルタユニットの設置状況及び点検確認状況

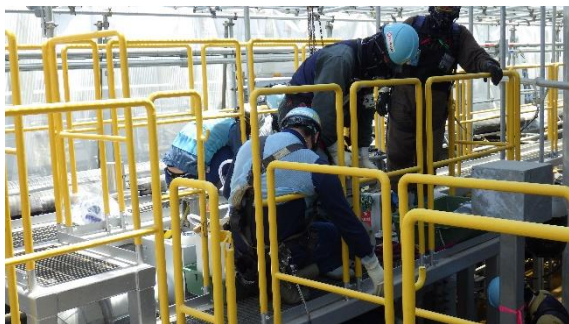
（6月1日から今年度第2回目の放出を開始した）ALPS処理水の海洋放出において、令和8年6月10日、ALPS処理水測定・確認用タンクB群に貯水していた処理水の移送工程異常（サンプルタンクB群移送工程異常）の警報が発報し、同日16時17分に自動停止した。

このため、東京電力では、警報発生の要因と想定される処理水サンプルタンク払出一次弁の交換作業を行ったことから、今回、その状況を現地で確認した。

(写真3-1) ALPS処理水測定・確認用タンクB群の払出し弁の交換作業状況① (不具合弁の確認作業)

- ・現場確認時、東京電力担当者1名立ち会いのもと、協力企業6名程度が当該払出し弁（電動弁：前弁）の交換作業を実施しており、現場では資源エネルギー庁職員1名が確認を行っていた。（写真3）
- ・なお、東京電力では、作業実施後、準備が整ったことから、6月11日16時10分に放出を再開し、放出再開後の状況について、漏えい等の異常がないことを確認している。

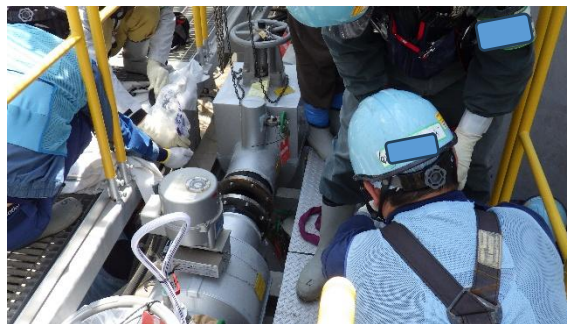
(写真3-2) ALPS処理水測定・確認用タンクB群の払出し弁の交換作業状況② (不具合弁を取出し)

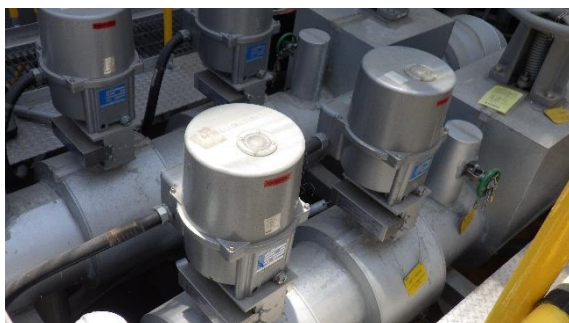
(写真3-3) ALPS処理水測定・確認用タンクB群の払出し弁の交換作業状況③ (類似弁の設置例)

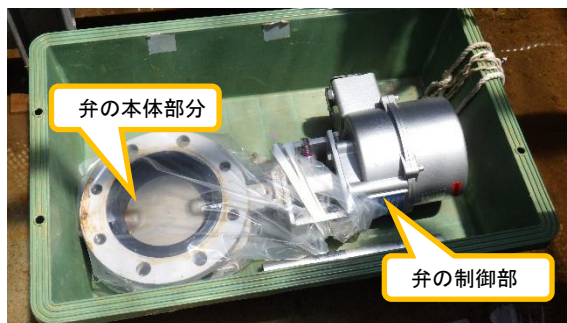
(写真3-4) ALPS処理水測定・確認用タンクB群の払出し弁の交換作業状況④ (交換作業により取り外された弁及び制御部)
