## 福島第一原子力発電所現地確認報告書

令和8年7月10日（金）

- ・厚生棟周辺（図1）
- ・F2タンクエリア（図1）

- （1）厚生棟周辺のコンテナ内包水の移送状況
- （2）F2タンクエリアの状況

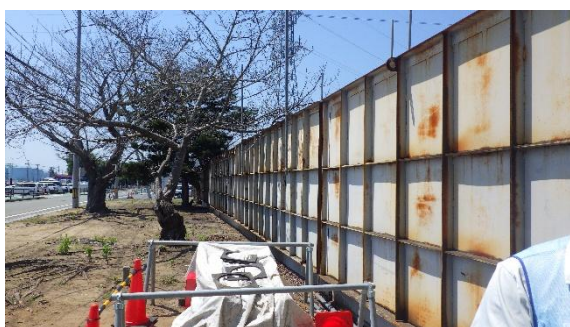
(写真1)  
コンテナの設置状況

- ・コンテナ表面には一部錆の付着が認められたものの、内包水の漏えい等の異常は確認されなかった。（写真1）

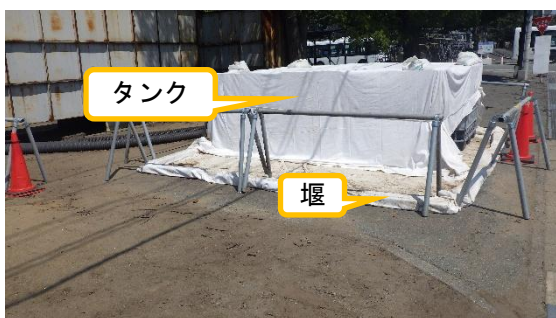
(写真2)  
コンテナ内包水を受け入れたタンクの  
仮置き状況

- ・コンテナ内包水を受け入れたタンクが、養生シートで覆われた状態で仮置きされていた。タンク周囲には仮堰が設置されており、堰内は乾燥していた。（写真2）
- ・コンテナが設置されたエリアの近傍に、内包水運搬用タンクを積載したトラックが駐車していた。（写真3）

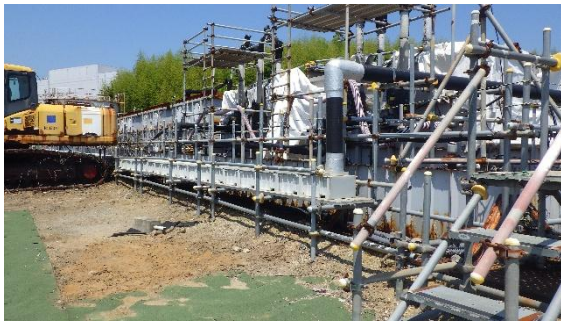
(写真４－１)  
F２タンクエリアＡ群タンクの外観

- ・F 2 タンクエリアのタンク、堰等は腐食が進行し、配管の保温材は劣化が進行していたものの、確認した範囲で、部材の散逸等の異常は認められなかった。（写真4）
- ・F 2 タンクエリアの全てのタンクにおいて、表面に「運用停止中、内包水無」の旨が掲示されており、タンクの使用を停止したことが識別できる対策が講じられていた。
- ・現在運用中の5・6号機滞留水移送配管は保護カバーに覆われており、直接状況を確認できないものの、確認した範囲で、漏えい等の異常は確認されなかった。（写真5）
