## 福島第一原子力発電所現地確認報告書

令和8年6月25日（木）

- （1）管路調査における放射線管理上の不備事案の状況
- （2）瓦礫類一時保管エリアNの状況

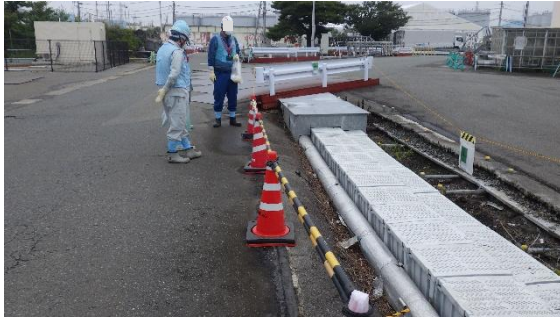
- ・発生場所は、コア倉庫付近の道路脇でケーブルトラフ※<sup>1</sup>が設置されている場所であり、ケーブルの管路は道路下を横断していた。
- ・当初、当該作業エリアはGゾーン（放射線量や汚染リスクが低く、一般作業服で作業が可能なエリア）であったが、本事案を受けてYゾーン（汚染リスクを伴う作業エリア。防護服及び半面又は全面マスクの着用が必要。）に変更されていた。現地確認時、当該作業エリアはロープやカラーコーンにより区画されていた。（写真1）
- ・東京電力の説明によると、作業員は通線器を用いて管路の使用可否を確認する調査を行っていたが、管路の導通が確認できなかったため、ケーブルトラフを開放して内部の確認作業を行った際に放射性物質が付着したとのことであった。本事案の発生を受けて、6月11日から当該エリアをYゾーンに変更し、放射線管理の徹底を図っているとのことであった。

(写真 1－1)  
放射線管理上の不備事案の発生場所  
の状況①

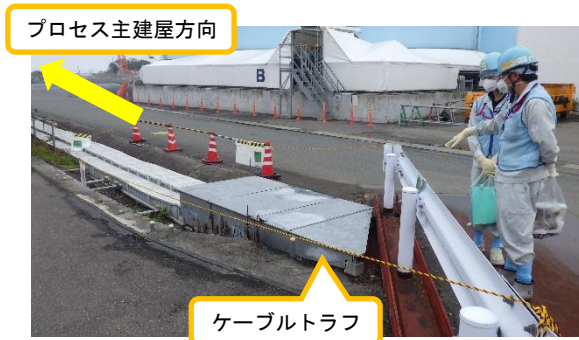
(写真 1－2)  
放射線管理上の不備事案の発生場所  
の状況②（東側）

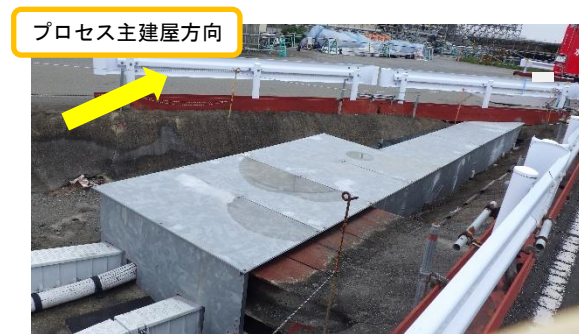
(写真 1－3)  
放射線管理上の不備事案の発生場所  
の状況③（西側）

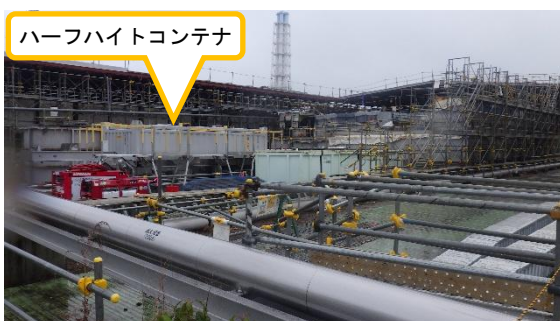
(写真 2－1) エリアNの状況（西側）  
（前回確認時）

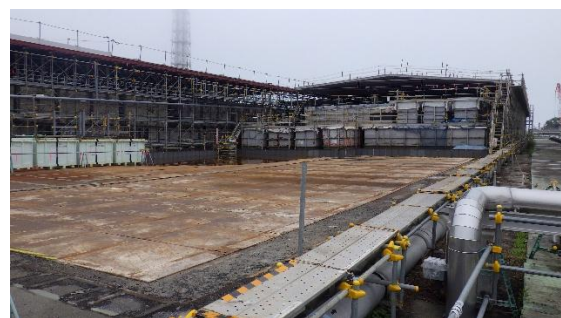
- ・現地確認時、前回設置されていた重機やハーフハイトコンテナは撤去され、作業は一時中断されていた。東京電力によると、7月中旬頃に作業を再開する予定であり、計画通りに進んでいるとのことであった。なお、令和8年5月29日時点で全351基のうち47基において保管容器の入替えが完了している。（写真2）
- ・現場では、足場材等の資機材が整頓された状態で仮置きされていた。また現場付近には、油漏れ時の対策キット（ゴム手袋、ウエス、補修材等）が配備されていた。（写真3）
- ・確認した範囲において、ノッチタンクからの内容物の漏えい等の異常は認められなかった。

(写真 2－2) エリアNの状況（西側）  
（今回確認時）

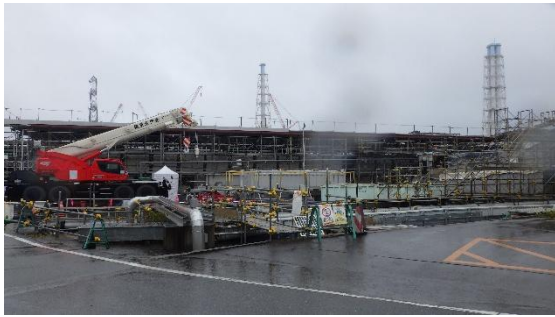
(写真 2－3) エリア N の状況（南側）  
（前回確認時）

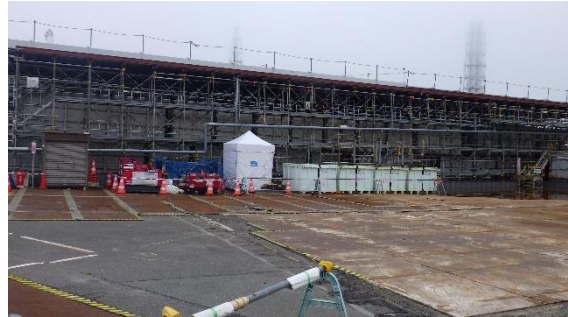
(写真 2－4) エリア N の状況（南側）  
（今回確認時）

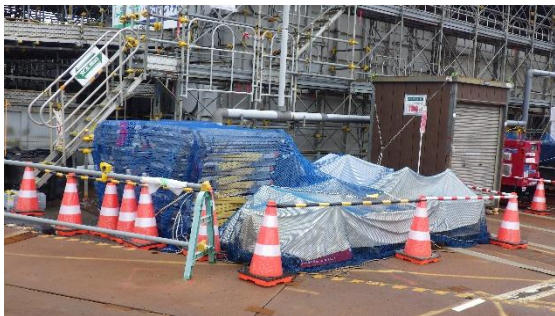
(写真 3－1) 資機材の仮置き状況

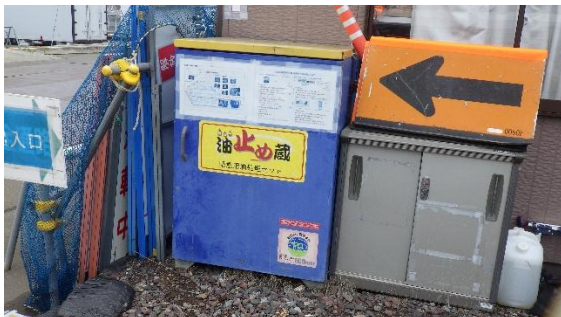
(写真 3－2) 油漏れ対策キットの設置状況
