## 福島第一原子力発電所現地確認報告書

令和8年7月17日（金）

1号機原子炉建屋ガレキ小割解体ヤードの整備状況

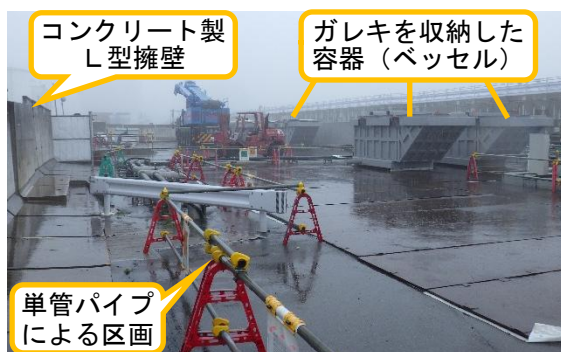
- ・滞貨ヤード<sup>※1</sup>において、1号機原子炉建屋から搬出されたガレキを収納した運搬容器（ベッセル）3基が保管されていた。滞貨ヤードは、単管パイプにより区画され、周囲にはガレキからの放射線の遮へいのためにコンクリート製のL型擁壁及び鉛製の遮へいシートが設置されていた。（写真1、写真2）
- ・小割テント<sup>※2</sup>は、骨組み、テントのシート及びシャッターの設置がほぼ完了していた。また、テント内には、反転機<sup>※4</sup>、レール<sup>※5</sup>等が搬入されていた。東京電力によると、今後、照明、空調等を設置する予定であり、完成後の小割テントでの作業はすべて遠隔操作（無人）により行うとのことである。（写真3、写真4、写真5）
- ・中割ヤード<sup>※3</sup>の設置予定場所では、確認当日は中割ヤードの設置に向けた作業は実施されておらず、一時的にクレーンが置かれていた。東京電力によると、今後、中割ヤードの使用方針を検討するとのことである。

（写真1）滞貨ヤードにおけるガレキを収納した運搬容器（ベッセル）の保管状況

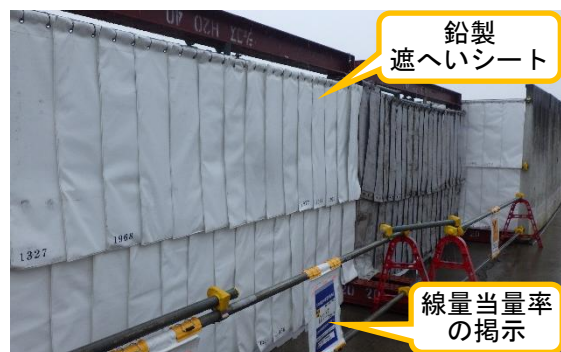
（写真2）滞貨ヤードの周囲に設置された鉛製遮へいシートの状況  
（線量当量率掲示値：35 $\mu$ Sv/h）

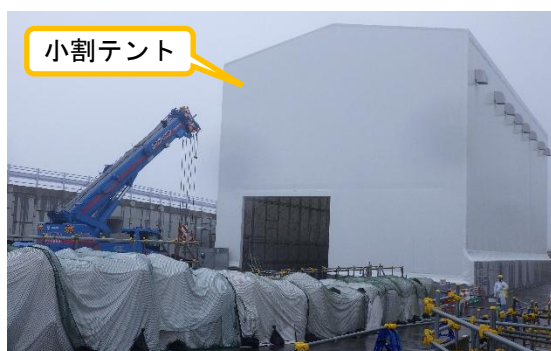
（写真3）小割テントの設置状況（1号機タービン建屋東側）

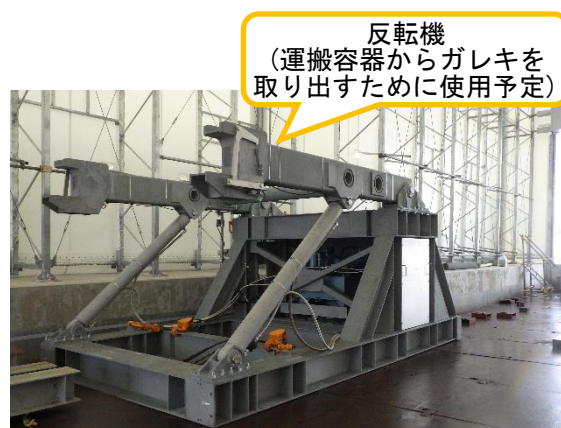
（写真4）小割テントにおける反転機の搬入状況

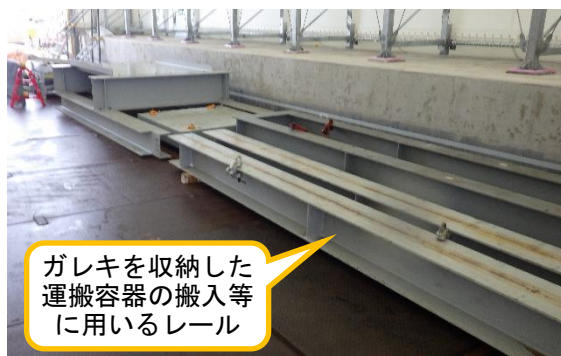
（写真5）小割テントにおけるレールの搬入状況
