# 福島第一原子力発電所現地確認報告書

放射性物質分析・研究施設第2棟の建設地（図1）

放射性物質分析・研究施設第2棟の建設工事の状況

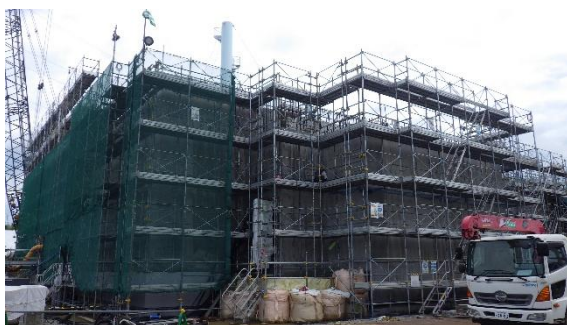
- ・前回確認時と比べて、2階床面のコンクリート打設や排気筒の設置のほか、地下階におけるダストモニタのサンプリング用の配管設置や壁のコンクリート打設等、建設工事が更に進められていた。（写真1）
- ・現場では、侵入防止や段差注意等の安全対策に関する掲示のほか、熱中症対策に関する掲示がなされるなど、作業安全に関する注意喚起がなされていた。（写真2）

(写真 1 ①) 第 2 棟の外観

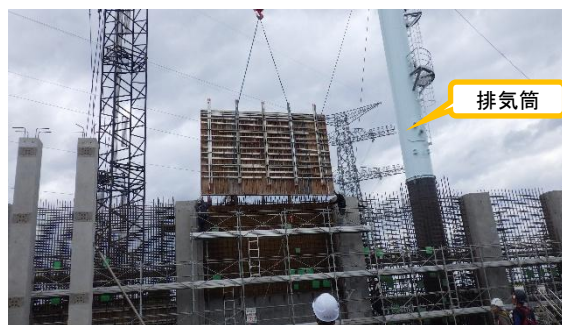
(写真 1 ②) 第 2 棟（2 階北側）の工事状況

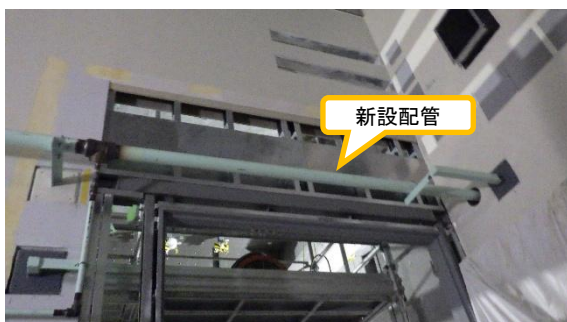
(写真 1 ③) 地下階の配管敷設の状況

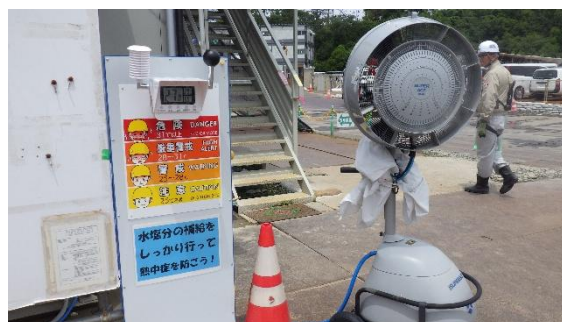
(写真 2) 熱中症対策の実施状況  
※ミストが噴霧される
