## 福島第一原子力発電所現地確認報告書

令和8年7月1日（水）

- ・使用済保護衣等一時保管エリア f（図1）
- ・K1南タンクエリア東側周辺（図1）

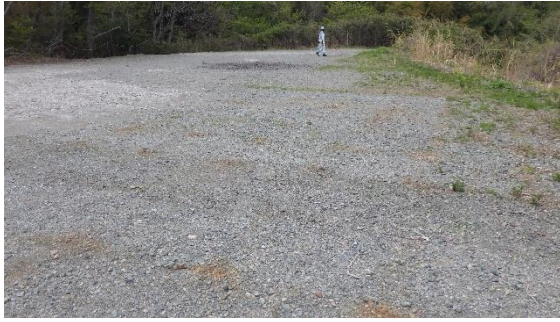
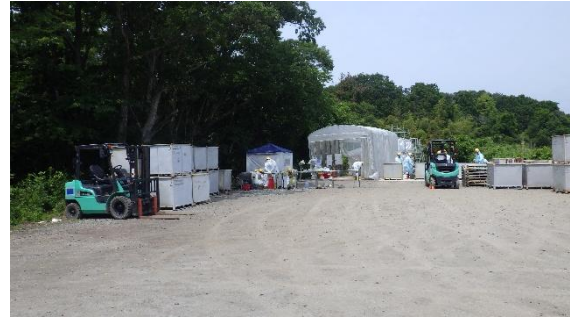
- ・前回確認時には、エリア内のコンテナが完全に撤去されていた状態であったが、今回確認時には、他の一時保管エリアから運び込まれたコンテナ内の廃棄物（可燃物）を分別・破砕する作業エリアとして運用されていた。（写真1）

(写真 1－1)  
使用済保護衣等一時保管エリア f の  
状況（前回確認時）

(写真 1－2)  
使用済保護衣等一時保管エリア f の  
状況（今回確認時）

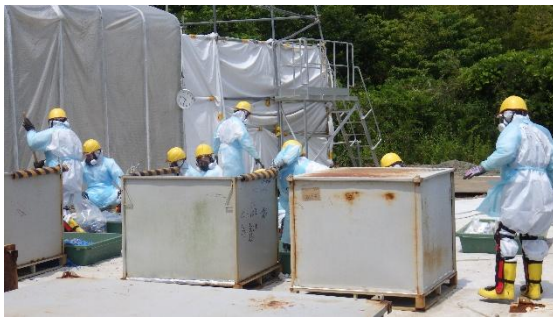
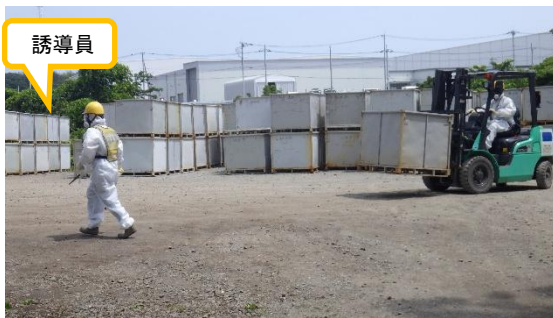
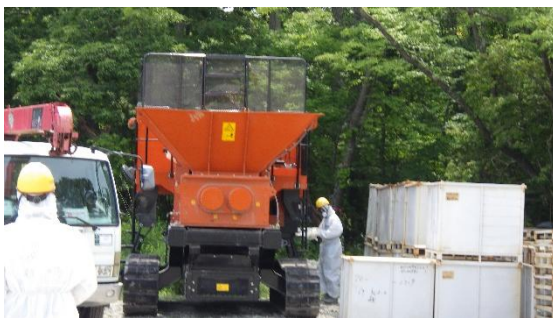
- ・現地確認時には、破砕作業は行われておらず、搬入されたコンテナを作業エリアへ運搬する作業及びコンテナ内の内容物を分別する作業が実施されていた。（写真2）

(写真 2－1)  
廃棄物の分別作業の状況

(写真 2－2)  
コンテナの運搬状況

(写真 2－3)  
破砕機の設置状況

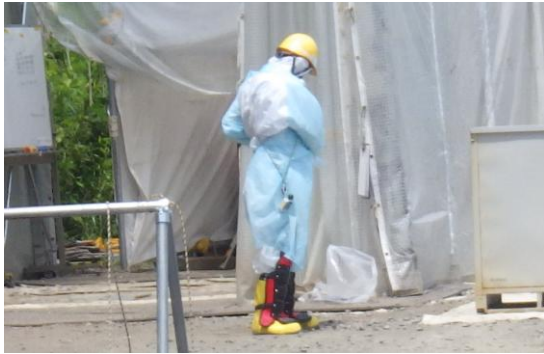
- ・作業員はY装備（防護服および全面マスク等）に加え、エプロン及び防護服の破れ防止を目的としたプロテクターを装備していた。（写真3）

(写真3)  
作業員の装備状況

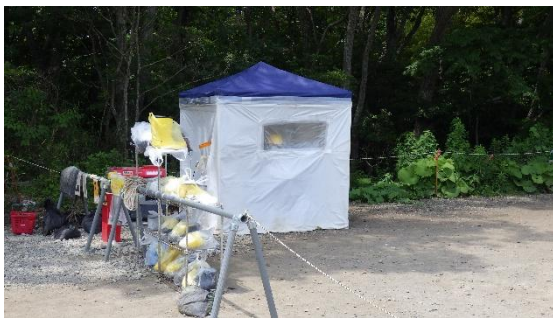
- ・熱中症対策として、エリア西側には装備を着用したまま利用可能なクーラーハウスが設置されていた。（写真4）

(写真4)  
クーラーハウスの設置状況

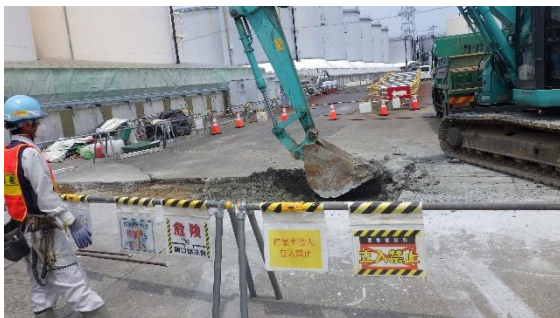
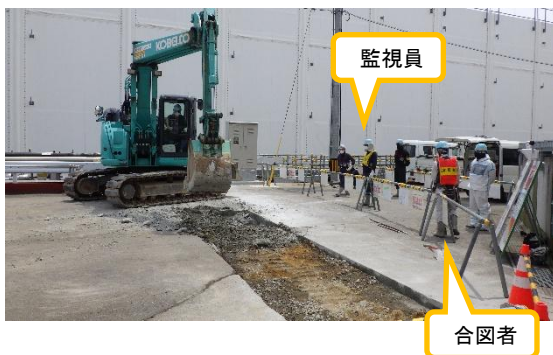
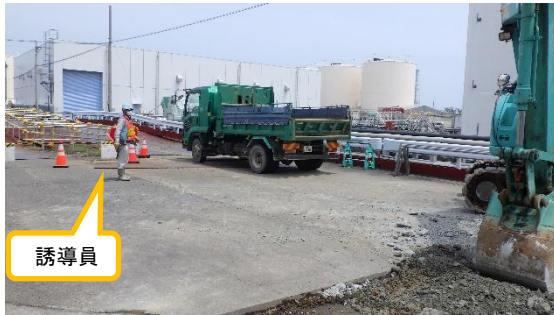
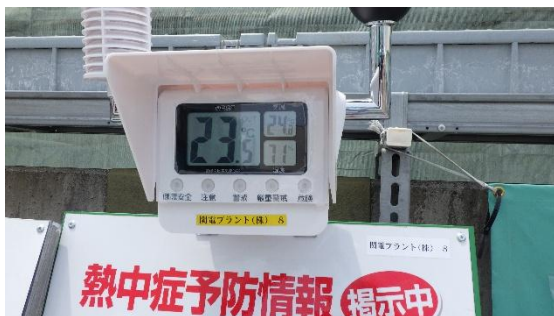
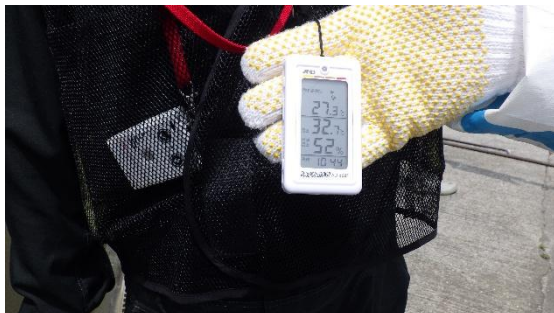
- ・K1南タンクエリアの東側では、処理途上水移送配管を敷設するためのU字溝設置に向けた掘削作業が進められていた。（写真5）
- ・作業は路面切削機や重機を用いて行われており、人が容易に立ち入れないようエリア全体が単管パイプで囲われていたほか、誘導員、監視員及び合図者が連携して安全確保に当たっていた。（写真6）
- ・熱中症対策として、現場には熱中症予防情報表示器が設置されていたほか、作業員は熱中症指数モニターを装着しているなど、安全対策が講じられていた。（写真7）

(写真5)  
掘削作業の状況

(写真6－1)  
監視員及び合図者の配備状況

(写真 6－2)  
誘導員の配備状況

(写真 7－1)  
熱中症予防情報表示器の設置状況

(写真 7－2)  
熱中症指数モニターの装着状況
