## 福島第一原子力発電所現地確認報告書

5・6号機タービン建屋（図1）

5・6号機タービン建屋滞留水及び地下水の流入低減対策の状況

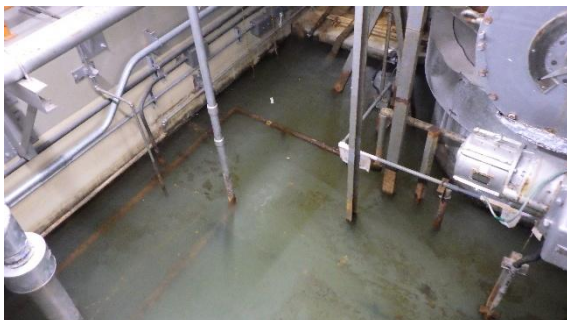
- ・5・6号機のタービン建屋地下階における滞留水の状況を確認した結果、6号機側では滞留水の水位等に変化は認められなかったが、5号機側では床面が露出していた。（写真1、2）
- ・建屋内には、5・6号機の建屋内の滞留水をF1タンクエリアに移送するための配管が敷設されていることを確認した。（写真3）
- ・確認した範囲においては、滞留水移送用の配管からの水漏れ等の異常は認められなかった。

(写真 1－1)  
5号機タービン建屋地下階における  
滞留水の状況①  
(前回確認時)

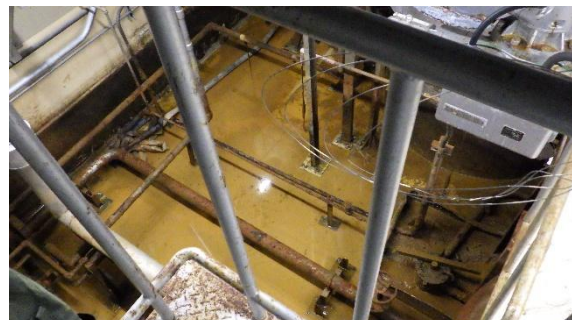
(写真 1－2)  
5号機タービン建屋地下階における  
滞留水の状況②  
(今回確認時)

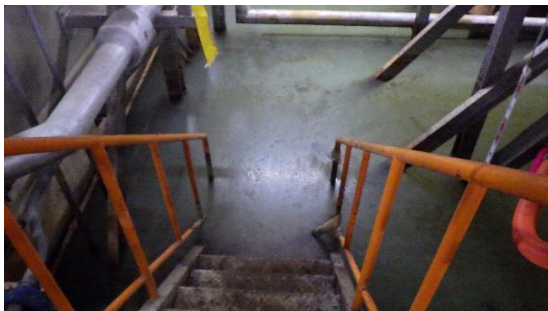
(写真 1－3)  
5号機タービン建屋地下階における  
滞留水の状況③  
(前回確認時)

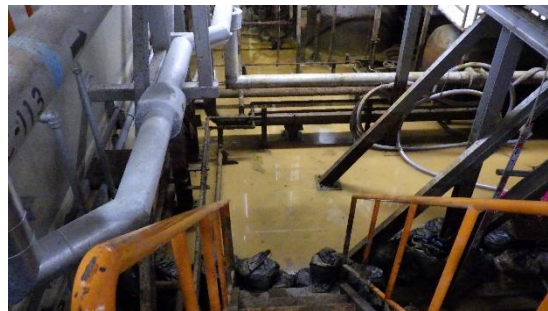
(写真 1－4)  
5号機タービン建屋地下階における  
滞留水の状況④  
(今回確認時)

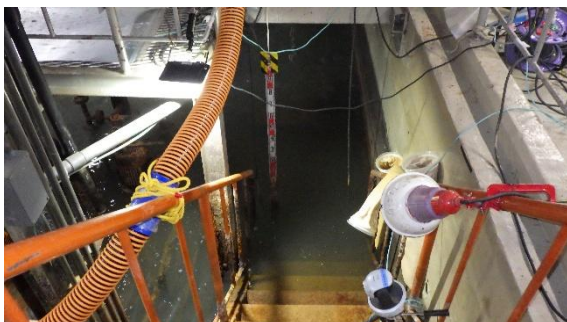
(写真 2－1)  
6号機タービン建屋地下階における  
滞留水の状況  
(前回確認時)

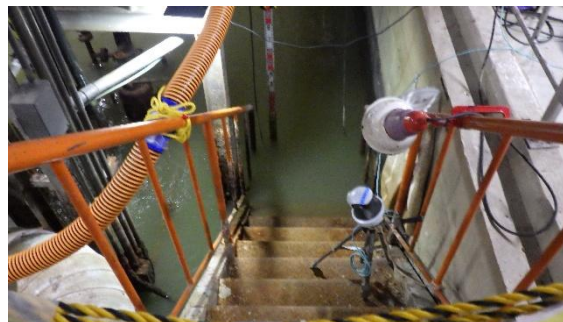
(写真 2－2)  
6号機タービン建屋地下階における  
滞留水の状況  
(今回確認時)

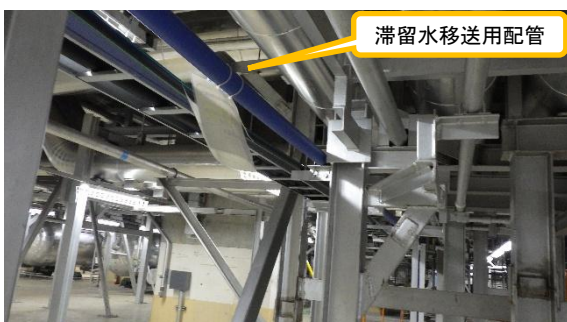
(写真 3－1)  
滞留水移送用配管の状況①

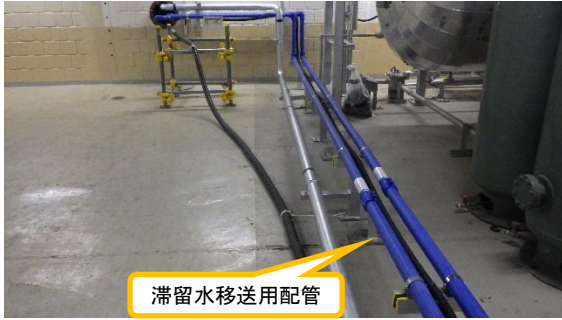
(写真 3－2)  
滞留水移送用の配管の状況②
