## 福島第一原子力発電所現地確認報告書

令和8年7月27日（月）

共用プール建屋（図1）

2号機燃料取り出し作業の状況

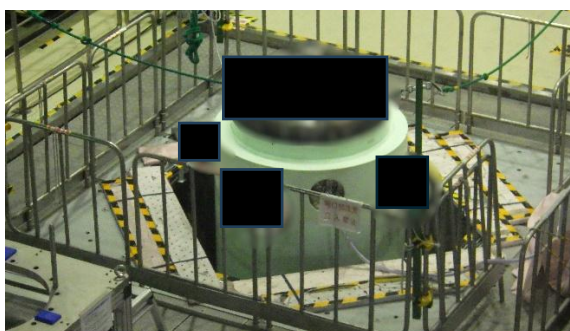
(写真1) キャスク除染ピットにおける  
キャスク設置状況

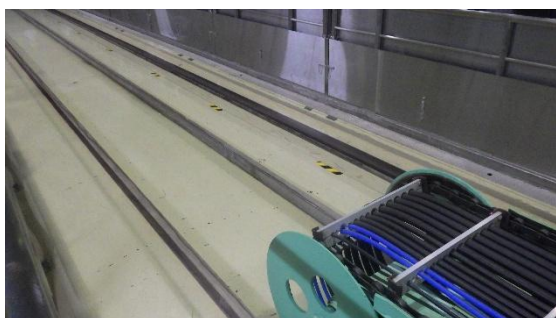
(写真2－1) 共用プール周辺の床面  
の状況

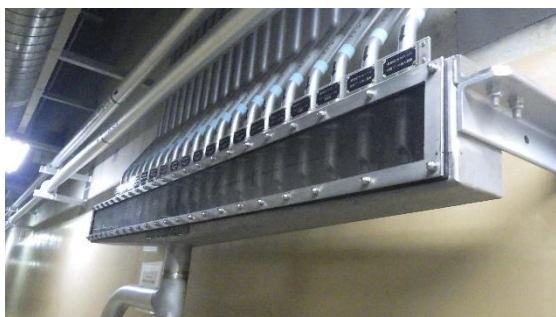
(写真2－2) 漏えい目視箱(地下階)  
の状況

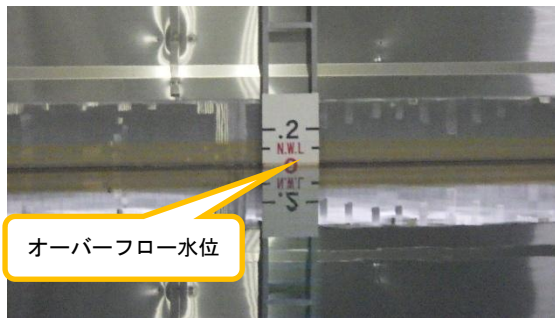
(写真3) 共用プールの水位
