## 福島第一原子力発電所現地確認報告書

令和8年8月14日（金）

### 2 確認箇所

### 3 確認項目

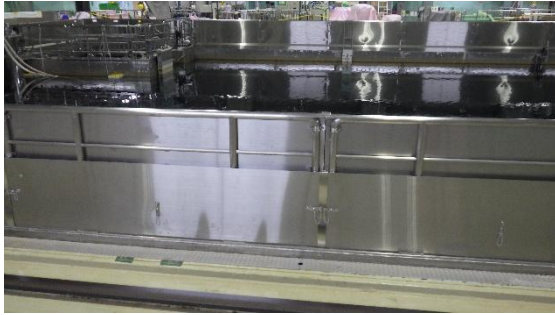
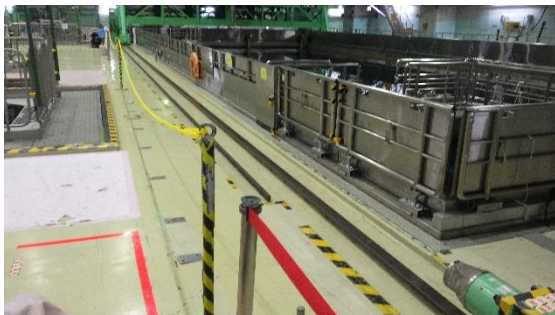
- ・共用プールの水位はオーバーフロー水位<sup>※1</sup>付近に維持されており、使用済燃料が水中で安全に保管されていることを目視により確認した。また、共用プール内に浮遊物等の異物は認められなかった。（写真1）
- ・共用プール周辺の排水溝を確認したところ、水の漏えい等の異常は認められなかった。また、建屋地下階に設置されている漏えい検知装置（漏えい目視箱）についても、水の漏えい発生時の異常は認められなかった。（写真2）

(写真 1－1)  
共用プールの状況①

(写真 1－2)  
共用プールの状況②

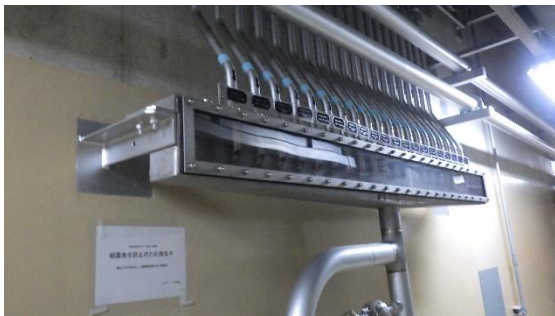
(写真 2)  
漏えい目視箱の状況

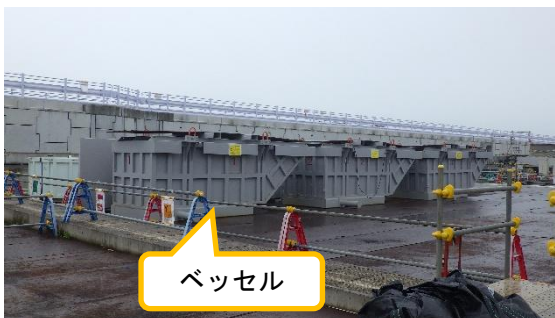
- ・滞貨ヤードでは、1号機原子炉建屋から搬出されたガレキを収納した運搬容器（ベッセル）3基が保管されていた。滞貨ヤードは単管パイプで区画され、周囲にはガレキからの放射線を遮へいするため、コンクリート製のL型擁壁及び鉛製の遮へいシートが設置されていた。（写真3）
- ・小割テントは、外観上、設置が概ね完了していた。（写真4）
- ・中割ヤードでは、ガレキは保管されておらず、クレーンが仮置きされていた。（写真5）

(写真 3－1)  
滞貨ヤードでのベッセルの保管状況

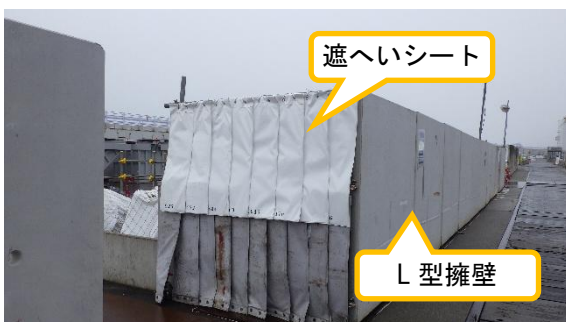
(写真 3－2)  
滞貨ヤードにおける L 型擁壁及び遮へいシートの設置状況

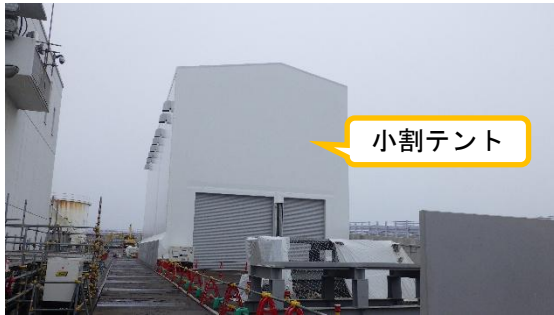
(写真4)  
小割tentの設置状況

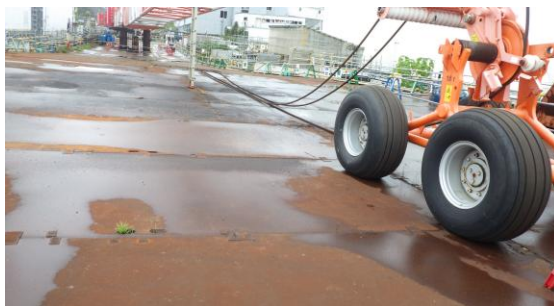
(写真5)  
中割ヤードの状況  
※中割ヤード内は鉄板が敷かれて  
いる
