## 福島第一原子力発電所現地確認報告書

令和8年8月3日（月）

- ・瓦礫類一時保管エリアN（図1）
- ・瓦礫類一時保管エリアDD（図1）
- ・Eタンクエリア（図1）

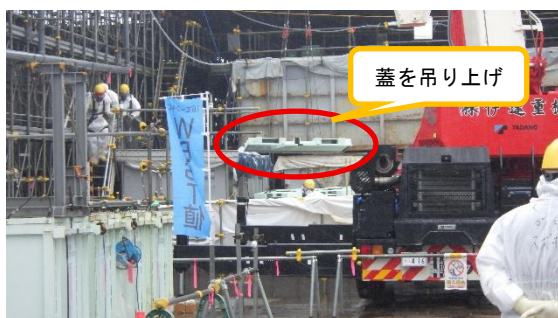
- ・現地確認時は、ノッチタンクの蓋を開け、汚染土壌等の内容物の取り出し作業が進められていた。また、作業用重機及び資機材はエリア内に整頓された状況で保管されていた。（写真1）
- ・確認した範囲において、ノッチタンク開放作業に伴う内容物の漏えい等は認められなかった。また、汚染土壌の入れ替え作業中の漏えいに備え、作業エリア周辺に仮堰が設置されていた。（写真2）
- ・当該エリア内における解消作業の第1期工事期間内では、全351基中、既にノッチタンク52基の汚染土壌の詰替え作業が完了しており、空になったノッチタンクは、瓦礫類一時保管エリアDDに運搬され、順次解体が行われている。
- ・エリアNのうち、詰替え作業が終了した箇所の屋根は、撤去されていた。（写真3）

(写真1-1)  
一時保管エリアN内における詰替え作業の状況（ノッチタンクの蓋を開放し、揚重作業を実施）

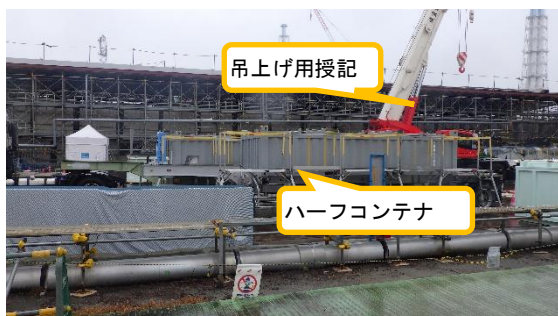
(写真1-2)  
詰替えた汚染土壌の輸送用ハーフコンテナと重機配置状況

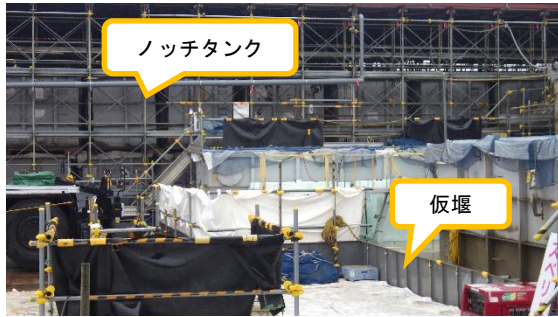
(写真 2－1)

詰替え作業用に設置した仮堰の状況

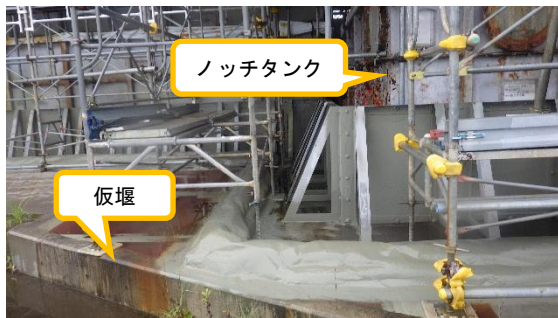
(写真 2－2)

エリアN内のノッチタンク保管状況  
と仮堰の設置状況

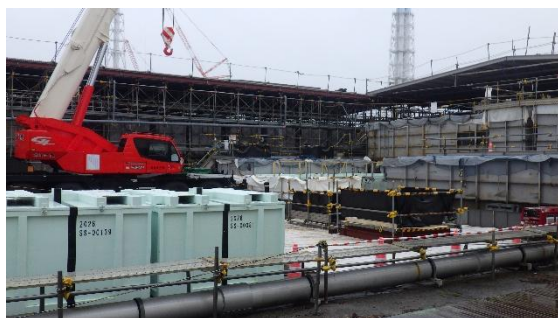
(写真 3)

エリアN奥のノッチタンク保管状況  
※詰替えが完了した手前側の屋根  
は、既に撤去済みとなっている。

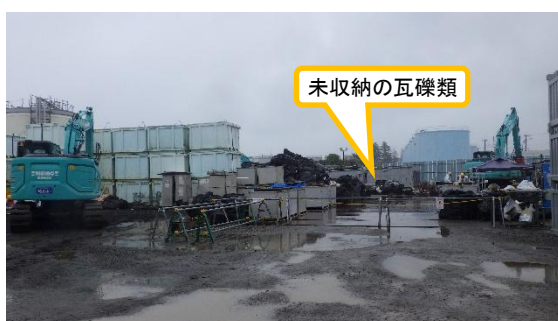
- ・現地確認時、エリア東側では、フレキシブルコンテナに収納されている廃棄物について、可燃物、不燃物、熔融対象金属等の種類ごとに分別し、コンテナへ収納する作業が実施されていた。(写真4)
- ・また、エリア西側では、瓦礫類一時保管エリアNで使用していたノッチタンクを切断し、コンテナへ収納する作業が本年度から開始されているが、現地確認時においては、その作業は実施されていなかった。(写真5)
- ・確認した範囲において、収納コンテナ等に破損は認められず、内容物の飛散・流出等の異常も確認されなかった。また、当該エリアに搬入された空ノッチタンクは、整理整頓された状態で保管されていた。

(写真 4－1) エリアD D東側における作業状況① (全景)

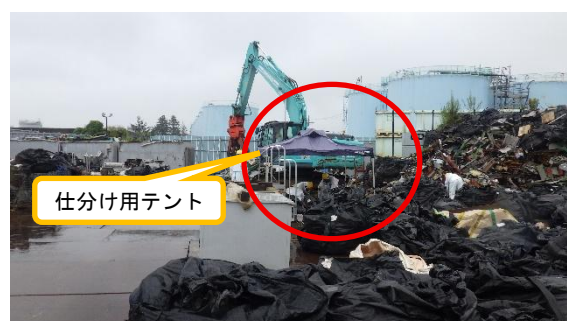
(写真 4－2) エリアD D東側における作業状況② (廃棄物の分別)

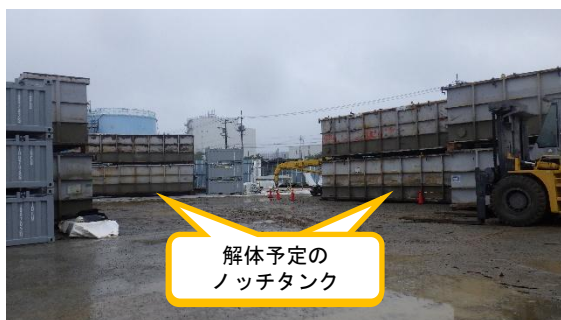
(写真5) エリアDD西側に搬入された解体予定のノッチタンク群

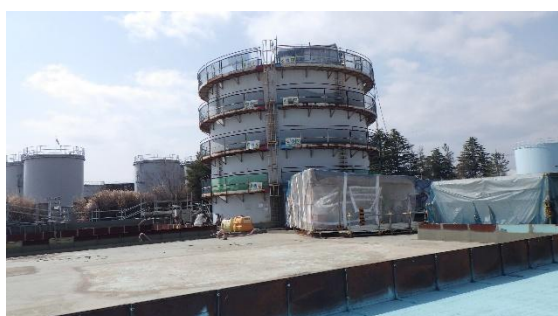
(写真6-1) フランジ型D1タンクの全景 ※令和8年3月25日撮影

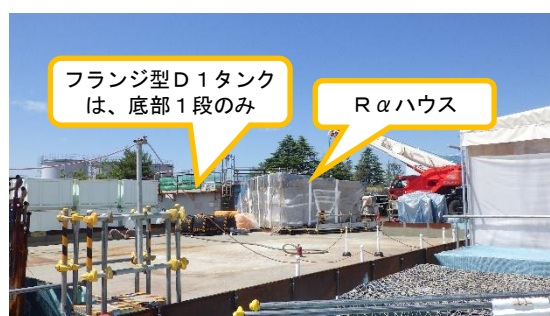
(写真6-2) 前々回確認時の全景① ※令和8年5月28日撮影

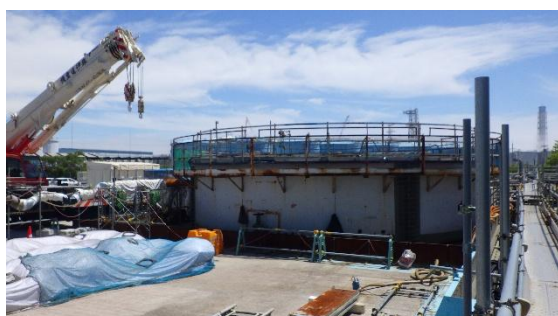
(写真6-3) 前々回確認時の全景② ※令和8年5月28日撮影

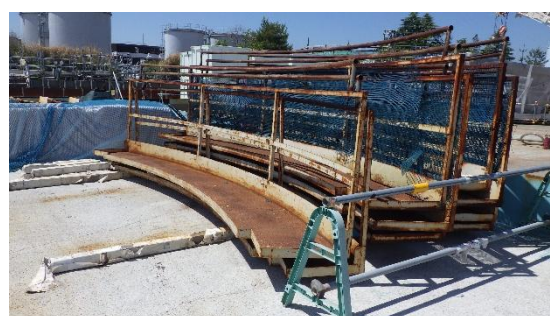
(写真6-4) タンク解体部材の整理 ※令和8年5月28日撮影

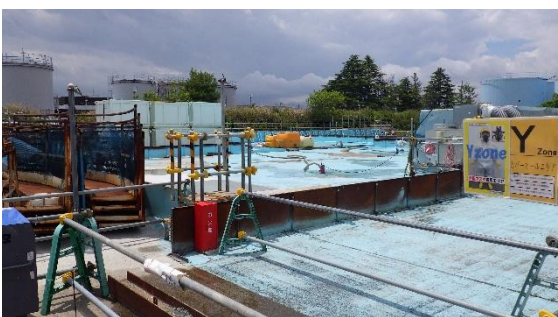
(写真6-5) 前回確認時の状況① ※令和8年6月19日撮影

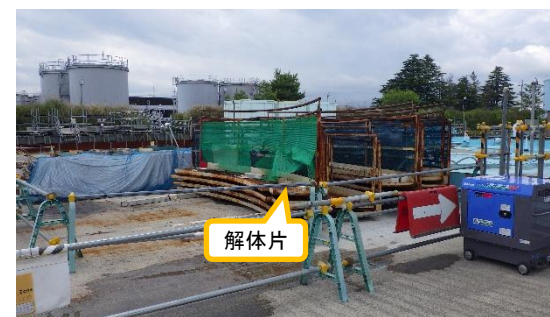
(写真6-6) 前回確認時の状況② ※令和8年6月19日撮影

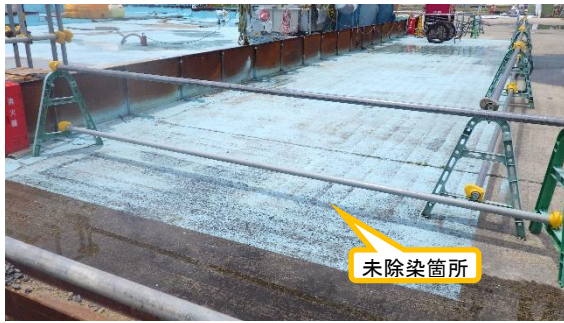
(写真 7-1)  
未除染の箇所の状況  
青色の印を付けている。  
※令和 8 年 6 月 19 日撮影

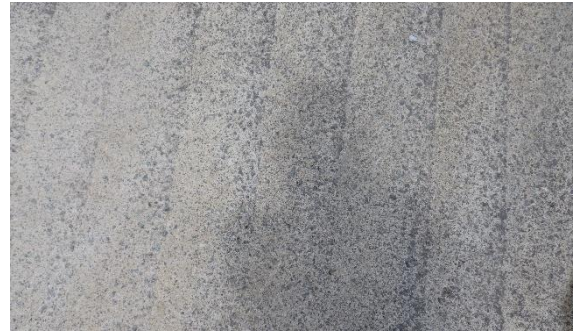
(写真 7-2)  
除染済の箇所の状況  
縦に削った跡が確認できる。  
※令和 8 年 6 月 19 日撮影

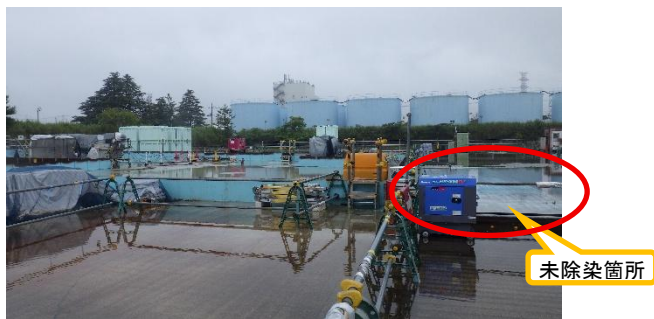
- ・前回確認時点でフランジ型タンクの解体は完了しており、解体片の一部がエリア内に仮置きされていたが、今回の現地確認時には、仮置きが解消されていた。(写真6)
- ・また、タンクが設置されていた基礎部分及びエリア周辺では、基礎コンクリートの除染が進められているが、今回の現地確認時には作業は実施されていなかった。なお、基礎部分には、汚染箇所を識別するための青い塗料が塗布された箇所が残存していた。(写真7)
- ・確認した範囲において、タンクの解体が完了した箇所やその周辺に異常等は認められなかった。
- ・東京電力では、当該エリアにおいて2号機の燃料デブリ取り出し関連施設の建設を計画している。

(写真 7-3)  
未除染の箇所の状況  
青色の印は、残存したまま  
※令和 8 年 8 月 3 日撮影
